А К Т № 151
от «23» ноября 2018 г.

Наименование объекта: «Подъездная автомобильная дорога от рудника
Купол до участка Морошка» в Анадырском районе Чукотского автономного
округа

Местоположение: Россия, Чукотский автономный округ, Анадырский район.

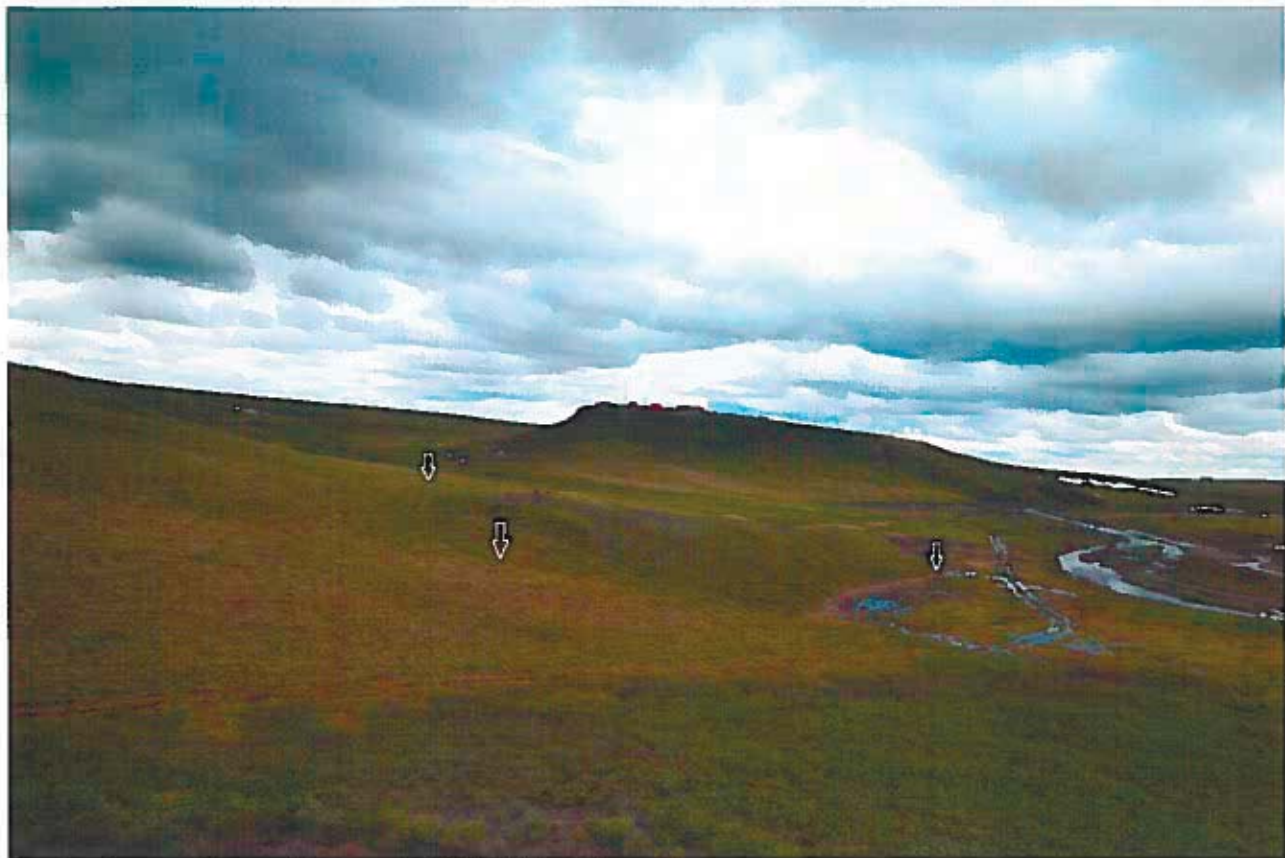
3. Специальные реперы (деревянные вехи), описанные в «Отчете об археологическом обследовании Западного участка Купольного рудного поля...» на границах ВОАН «Стоянка Средний Кайемравеем-2» отсутствуют.

Рис. 3. «Стоянка Средний Кайемравеем-2». Общий Вид. Стрелками указаны предварительные границы.

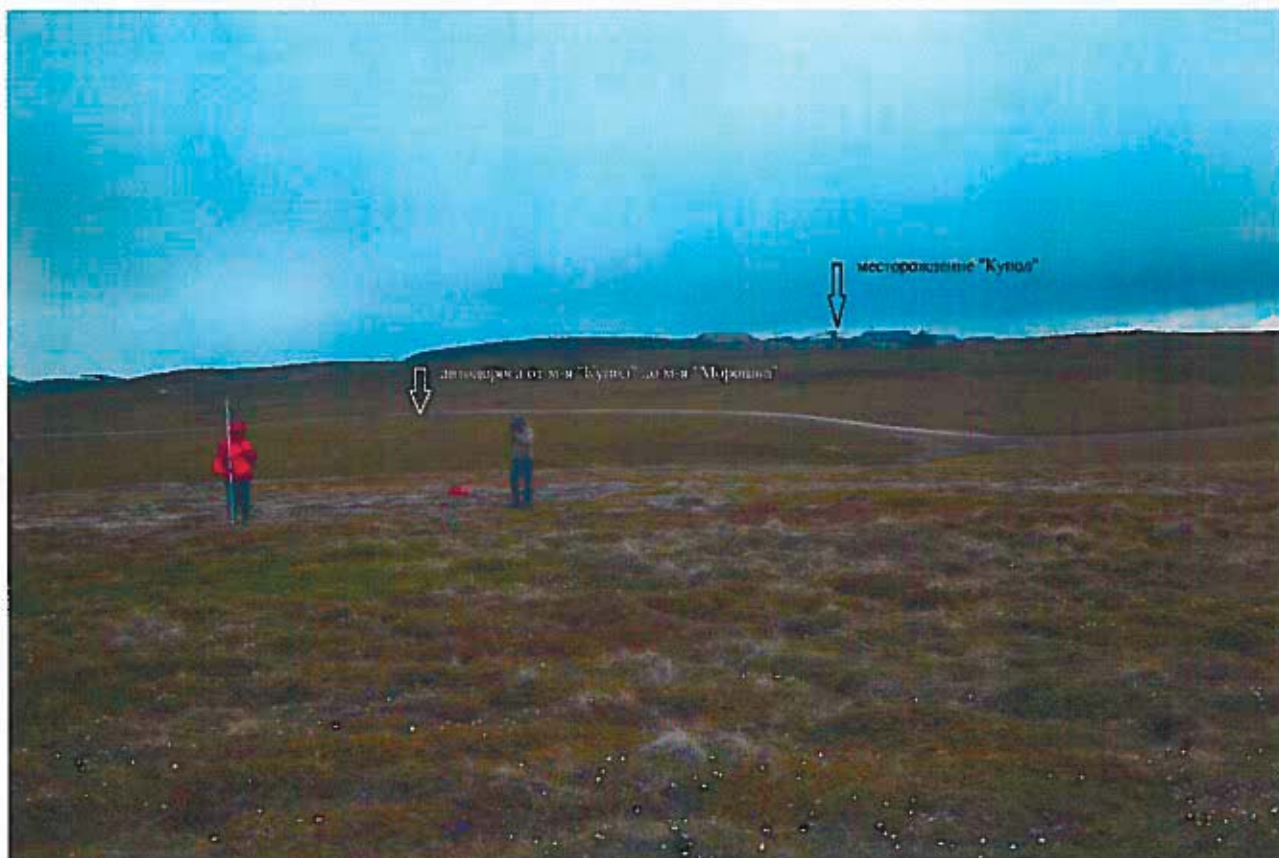
4. Специальные реперы (деревянные вехи), на границах ВОАН «Местонахождение Средний Кайемравеем 4» отсутствуют.

Рис. 3. «Местонахождение Средний Кайемравеем 4». Вид на участок локализации подъемного материала. Вид с востока.

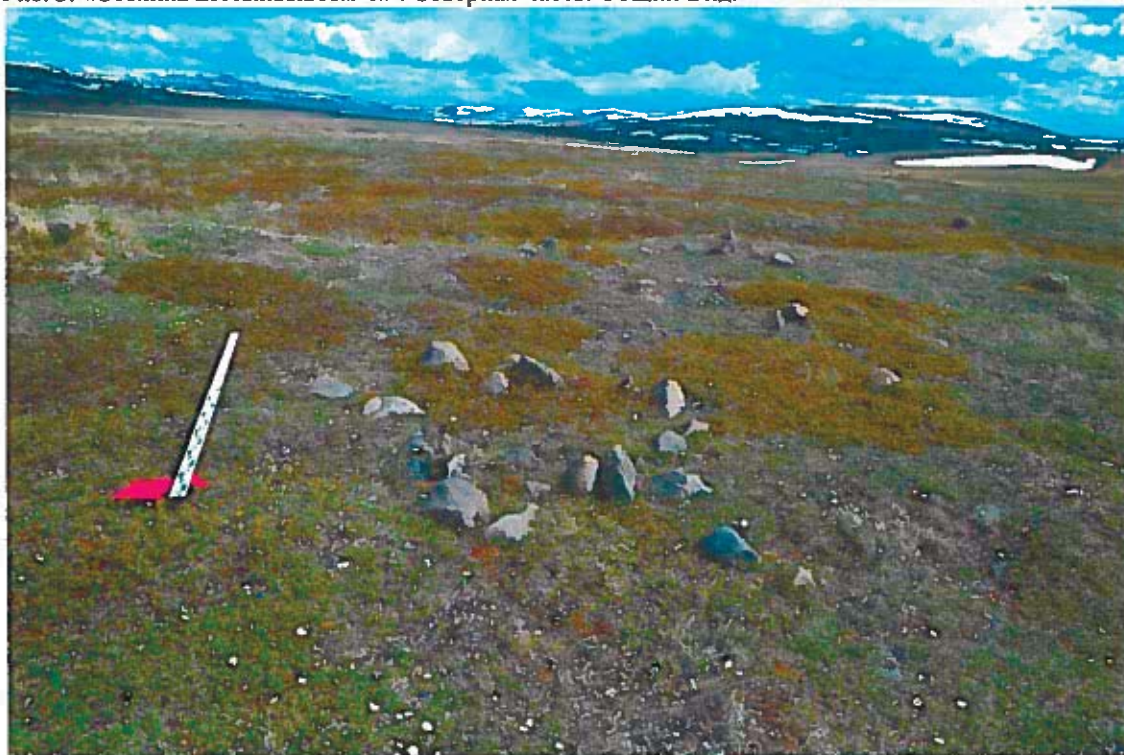
Рис. 4. Каменные выкладки в центральной части холма на котором расположен ВОАН «Стоянка Ыттылывеем-1».

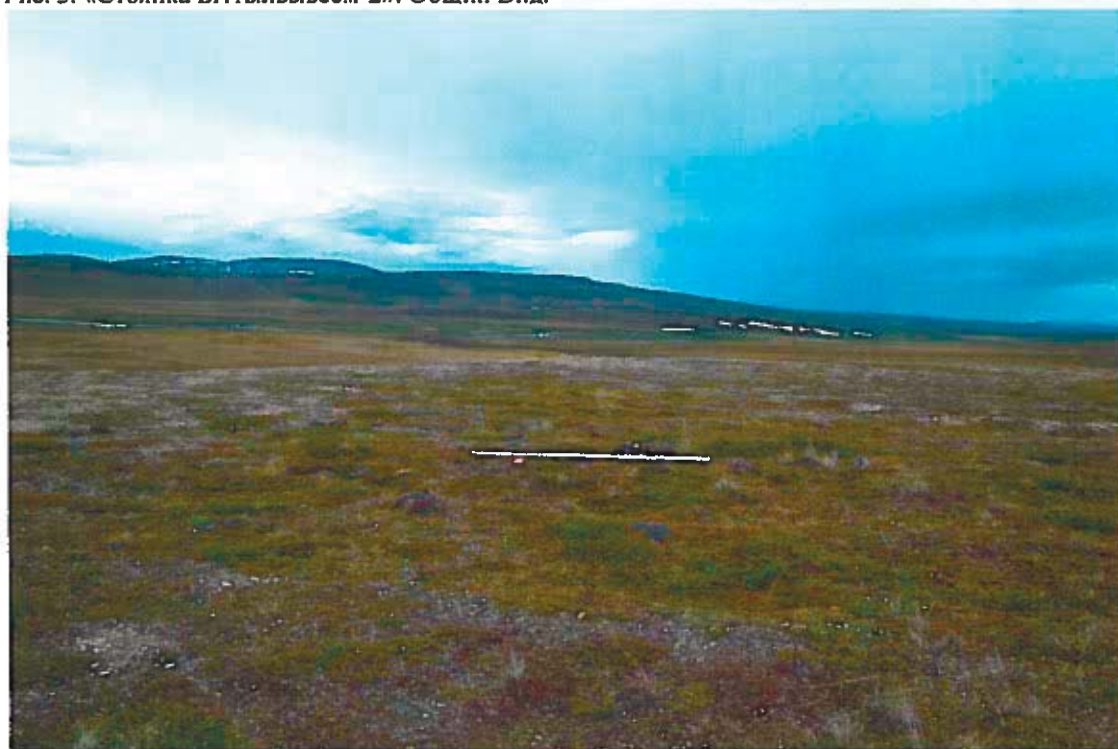
Рис. 4. Каменная выкладка в центральной части холма на котором расположен ВОАН «Стоянка Ыттыльывеем-2» .

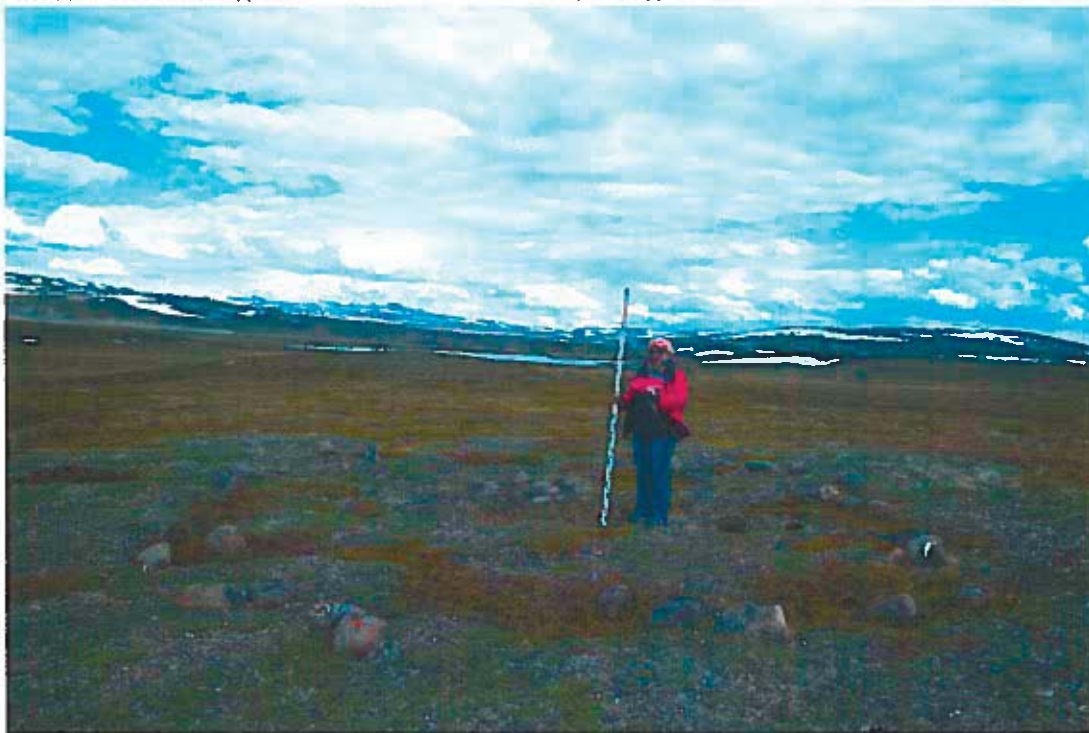
Рис. 4. Каменные выкладки в центральной части холма на котором расположен ВОАН «Местонахождение Ыттыльывеем-5».

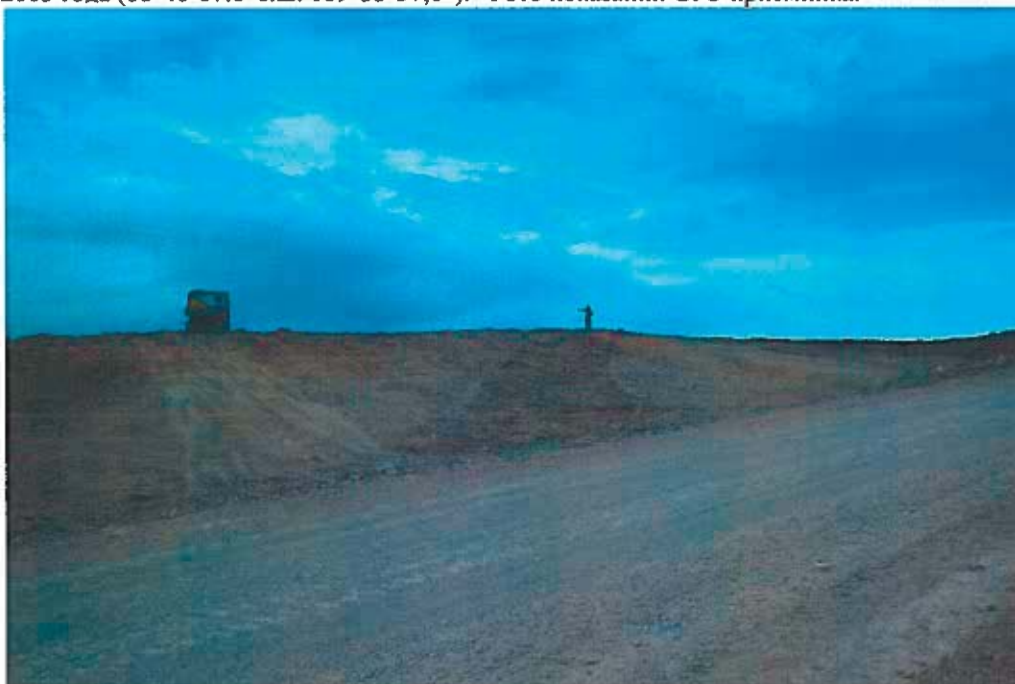
1. При обследовании в указанных координатах территории местонахождения ВОАН «Местонахождение Средний Кайемравеем 3 пункт 1» 66°46'07.8"с.ш. 169°33'57,6" в.д. (WGS-84) установлен факт разрушения верхнего почвенного слоя при устройстве дороги от месторождения «Купол» до месторождения «Морошка».
2. При обследовании в указанных координатах местонахождения ВОАН «Местонахождение Средний Кайемравеем 3 пункт 2» 66°46'06.3"с.ш. 169°34'07,4" в.д. (WGS-84) подъемный материал в поверхностном залегании не выявлен. В 21,7 м. к западу от объекта проходит дорога от месторождения «Купол» до месторождения «Морошка».
3. Репер (деревянная вежа) на территории ВОАН «Местонахождение Средний Кайемравеем 3 пункт 2» лежит на поверхности, в указанной точке - 66°46'06.3"с.ш. 169°34'07,4" в.д. (WGS-84). Границы территории реперами не обозначены.

Рис. 6. Участок дороги, находящийся в координатах, указанных для ВОАН «Местонахождение Средний Кайемравеем пункт 1». Вид с запада.

Для подтверждения наличия (или установления факта отсутствия) ВОАН «Местонахождение Средний Кайемравеем 3 пункт 1, пункт 2» необходимы дополнительные археологические исследования с проведением локальных земляных работ (шурфовки и зачистки), для которых необходимо получение специалистом-археологом Открытого листа Министерства культуры РФ.

Выявленный в 2007 г. ОАН **Средний Кайемвраеем 3 пункт 1 и пункт 2** расположен в непосредственной близости от объекта строительства (менее 100 м), что является основанием для проведения комплекса охранных мероприятий по установлению степени сохранности памятника археологии, определения его границ, наличия культурных слоев, составления топоплана и пр., с целью установления границ охранной зоны и обеспечения режима содержания земель историко-культурного назначения. Выполнение указанных мероприятий направлено на предотвращение разрушения или причинения вреда ОАН, а также установление контроля за их сохранением и использованием.

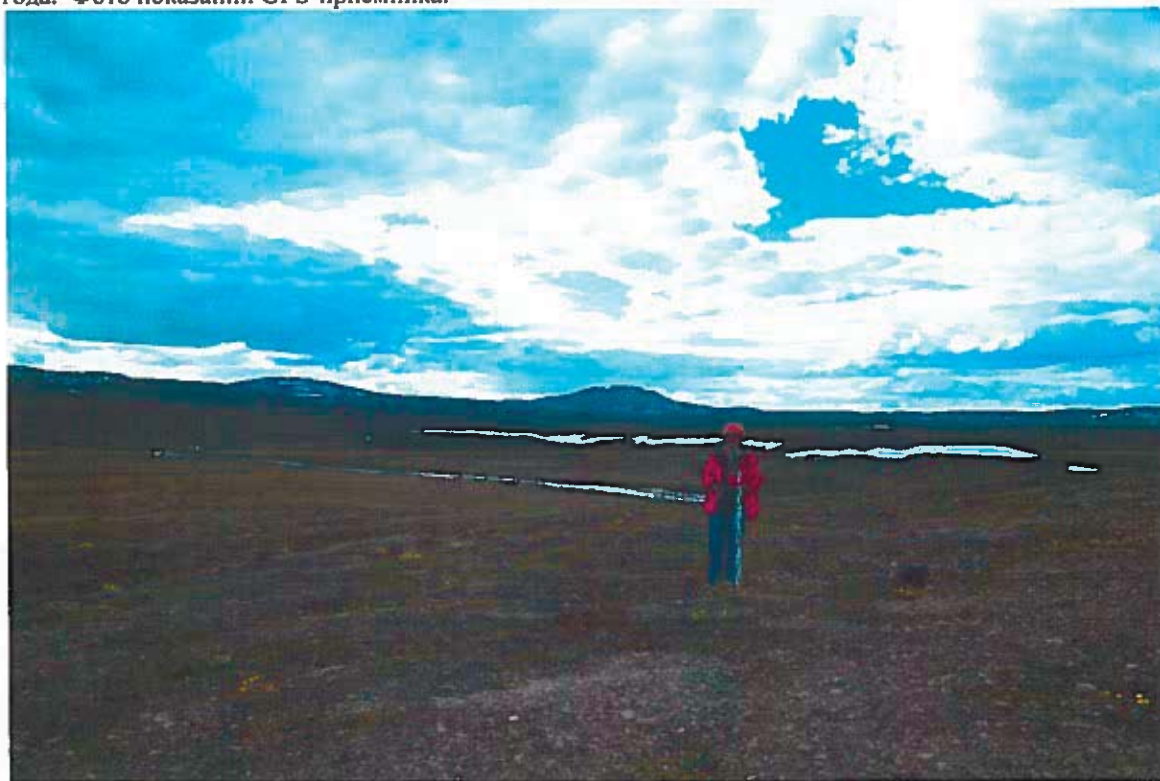
1. При обследовании в указанных координатах местонахождения ВОАН «Местонахождение Ыттыльывеем 7 (Последний холм)» 66°46'59.6"с.ш. 169°36'17,0" в.д. (WGS-84) подъёмный материал в поверхностном залегании не выявлен.
2. Каменная выкладка на территории объекта может носить как антропогенный так и естественный характер. Поверхность задернована, следы очагов, кострищ отсутствуют.
3. Следов техногенного разрушения поверхности (проезд гусеничной техники, бурение, земляные работы и пр.) в указанных координатах памятника не выявлено.
4. Границы территории «Местонахождение Ыттыльывеем 7 (Последний холм)» реперами не обозначены.

Рис. 4. «Местонахождение Ыттыльывеем VII (Последний холм)». Общий вид. Вид с ЮВ. Сотрудник с рейкой на каменной выкладке (?)

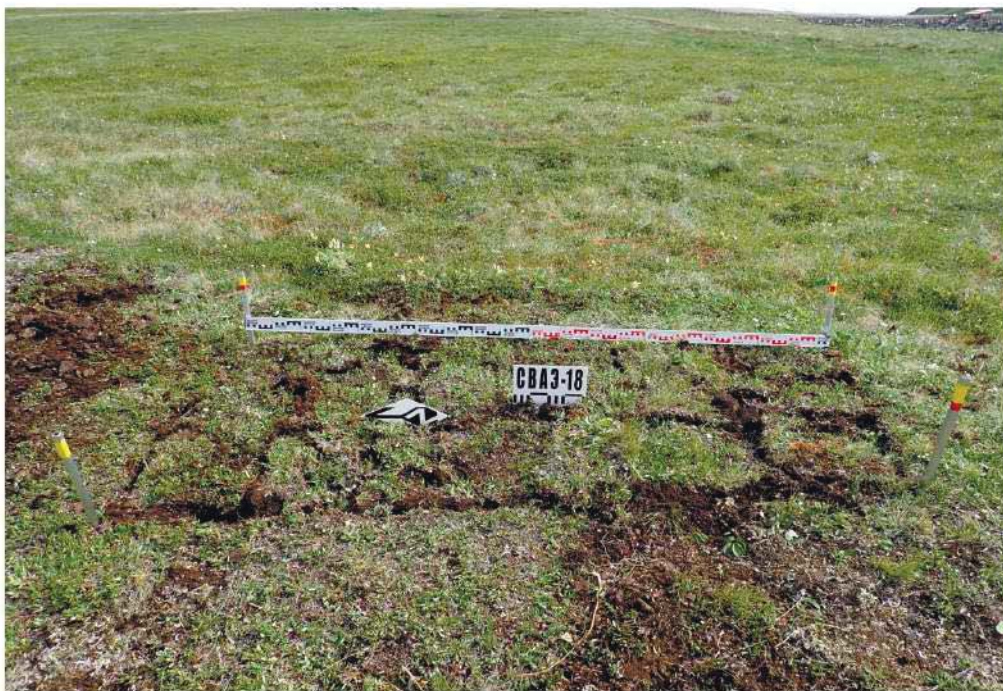
Рис. 36. Рекультивация шурфа №3.

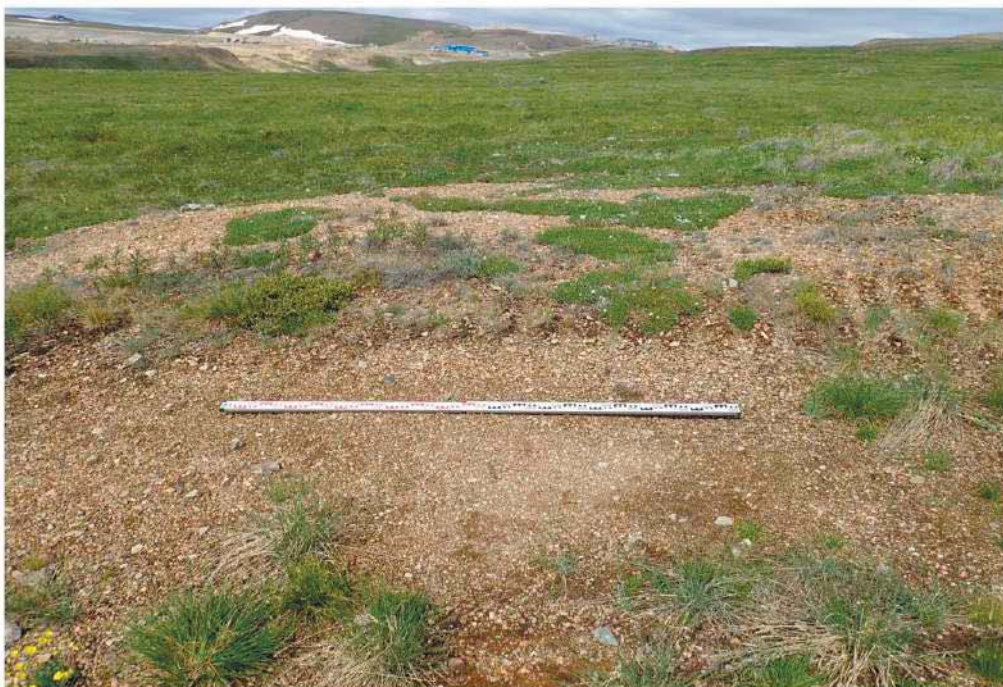
Рис. 38. Осмотренная техногенно раздернованная поверхность. Технологический проезд. Западный участок автодороги Купол-Морошка. Вид с юга.

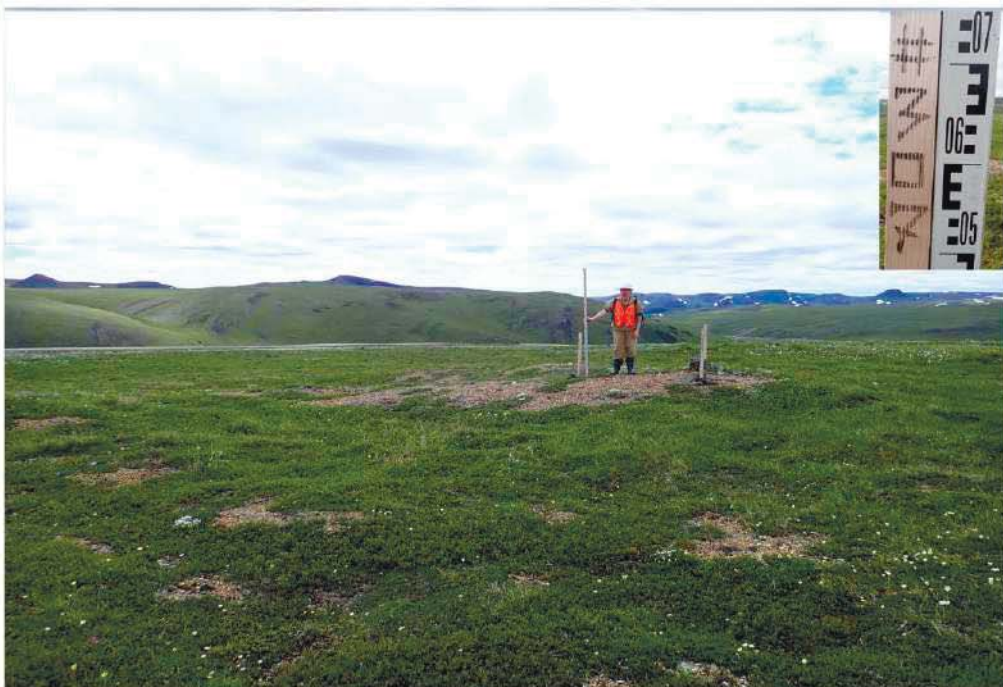
Рис. 40. Репер 307. Осмотренные раздернованные участки поверхности. Западный участок автодороги Купол-Морошка. Вид с востока.

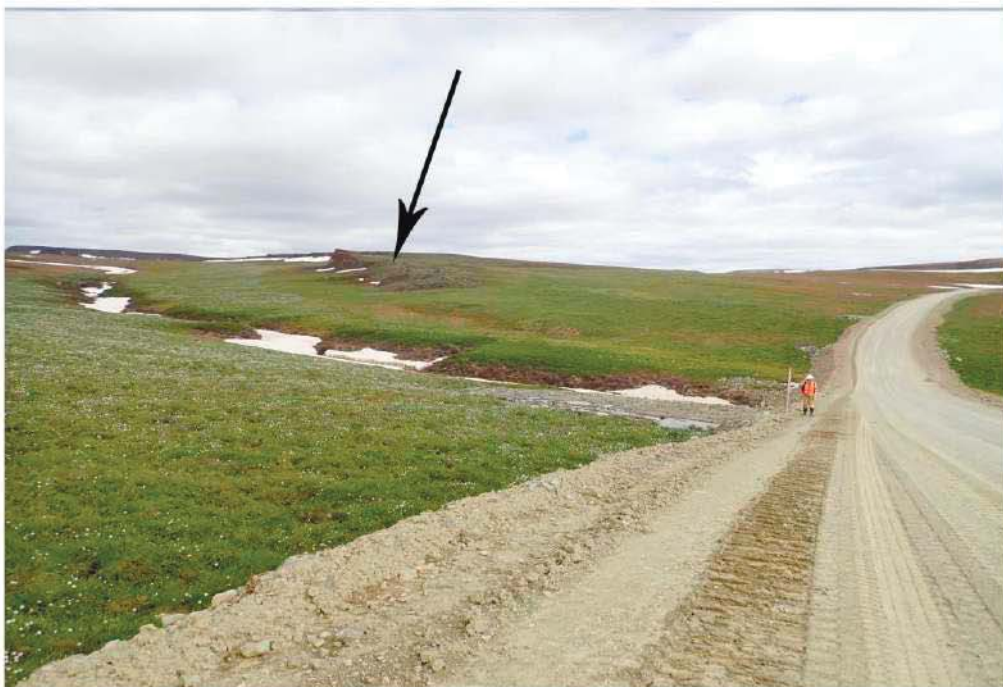
Рис. 66. Автодорога Купол-Морошка в районе перехода через верховья ручья - левого притока р. Ср. Кайемравеем. Вид с запада. На заднем плане слева - стоянка Средний Кайемравеем 4 (указана стрелкой).

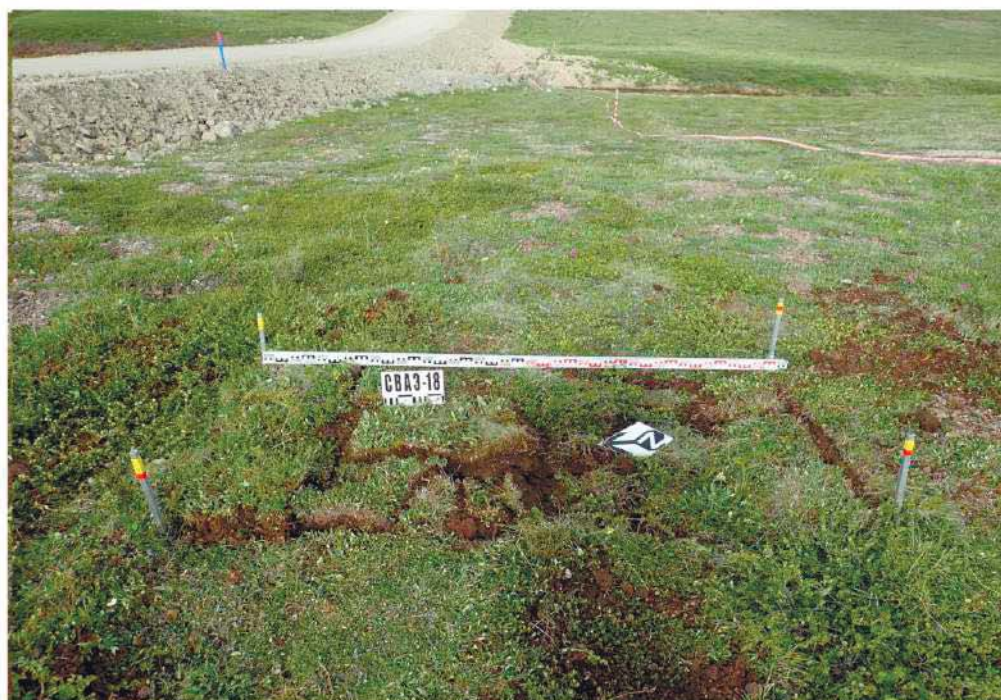
Рис100. Рекультивация шурфа № 10.

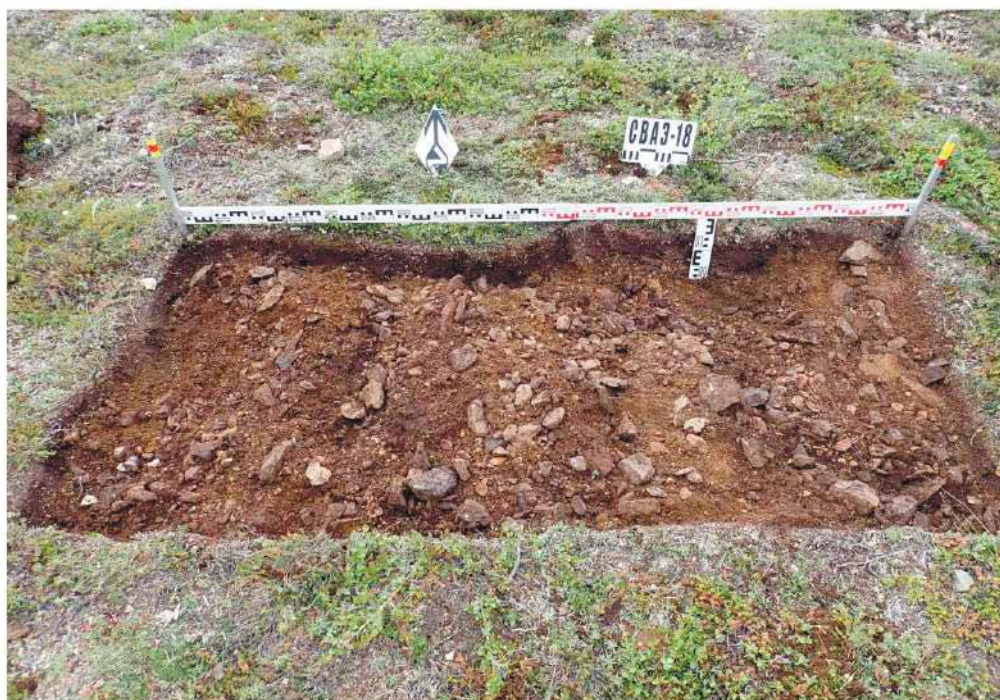
Рис.117. Характер рыхлых отложений шурфа №13.
