А К Т № 162
от «23» марта 2019 г.

**государственной историко-культурной экспертизы
документация, за исключением научных отчетов о выполненных
археологических полевых работах, содержащая результаты
исследований, в соответствии с которыми определяется наличие или
отсутствие объектов, обладающих признаками объекта культурного
наследия, на земельных участках, подлежащих воздействию земляных,
строительных, мелиоративных, хозяйственных работ, работ по
использованию лесов и иных работ**

Наименование объекта: «Строительство ВЛ 110 кВ Яракваам-Купол с переключательным пунктом и подстанцией (отпайка от ВЛ 110 кВ Комсомольский – Билибино)» в Анадырском, Билибинском районах и городском округе Певек Чукотского автономного округа.

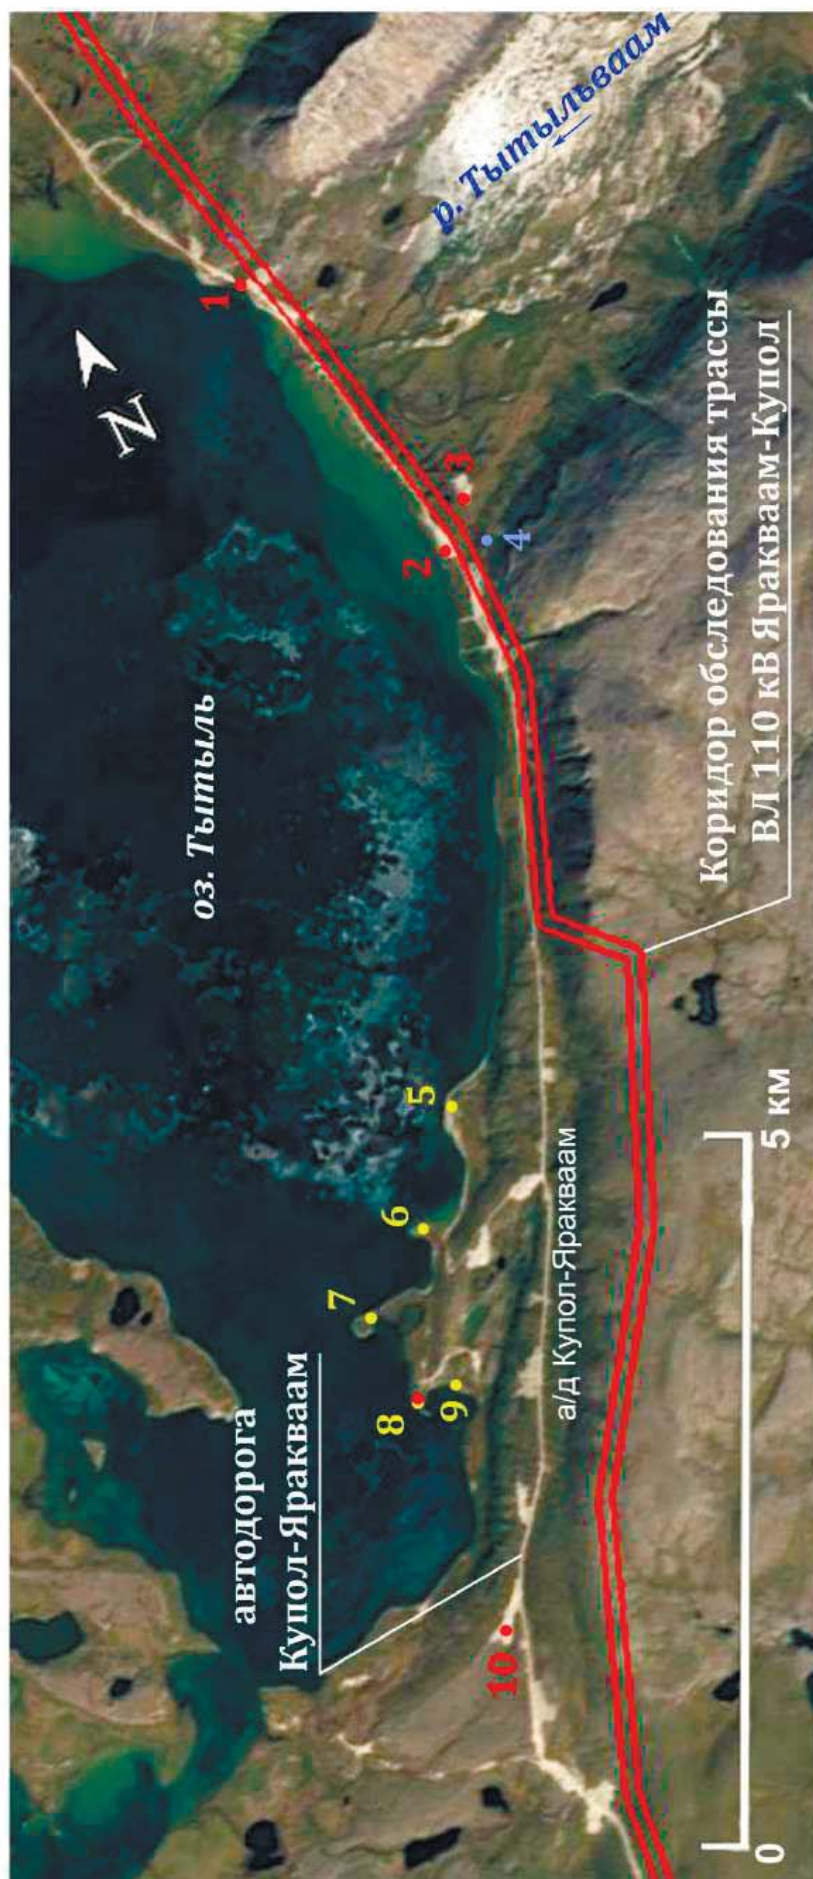
Рис. 5. Археологические памятники восточного берега оз. Тытыль.

- - археологические памятники; ● - археологические памятники, выявленные СВАЭ в 2018 г.;
 - - утраченные археологические памятники.
- 1 - стоянка Тытыльваам VI; 2 - стоянка Верхнетытыльская VI пункт 1; 3 - стоянка Верхнетытыльская VI пункт 2;
 4 - стоянка Верхнетытыльская VI пункт 3 и 4; 5 - стоянка Верхнетытыльская VII; 6 - стоянка Верхнетытыльская XI;
 7 - стоянка Верхнетытыльская XII; 8 - стоянка Верхнетытыльская IV пункт 1 (пункты 2-3 утрачены);
 9 - Верхнетытыльская IV (пункт 4) и Верхнетытыльская V; 10 месторождение Моренное.

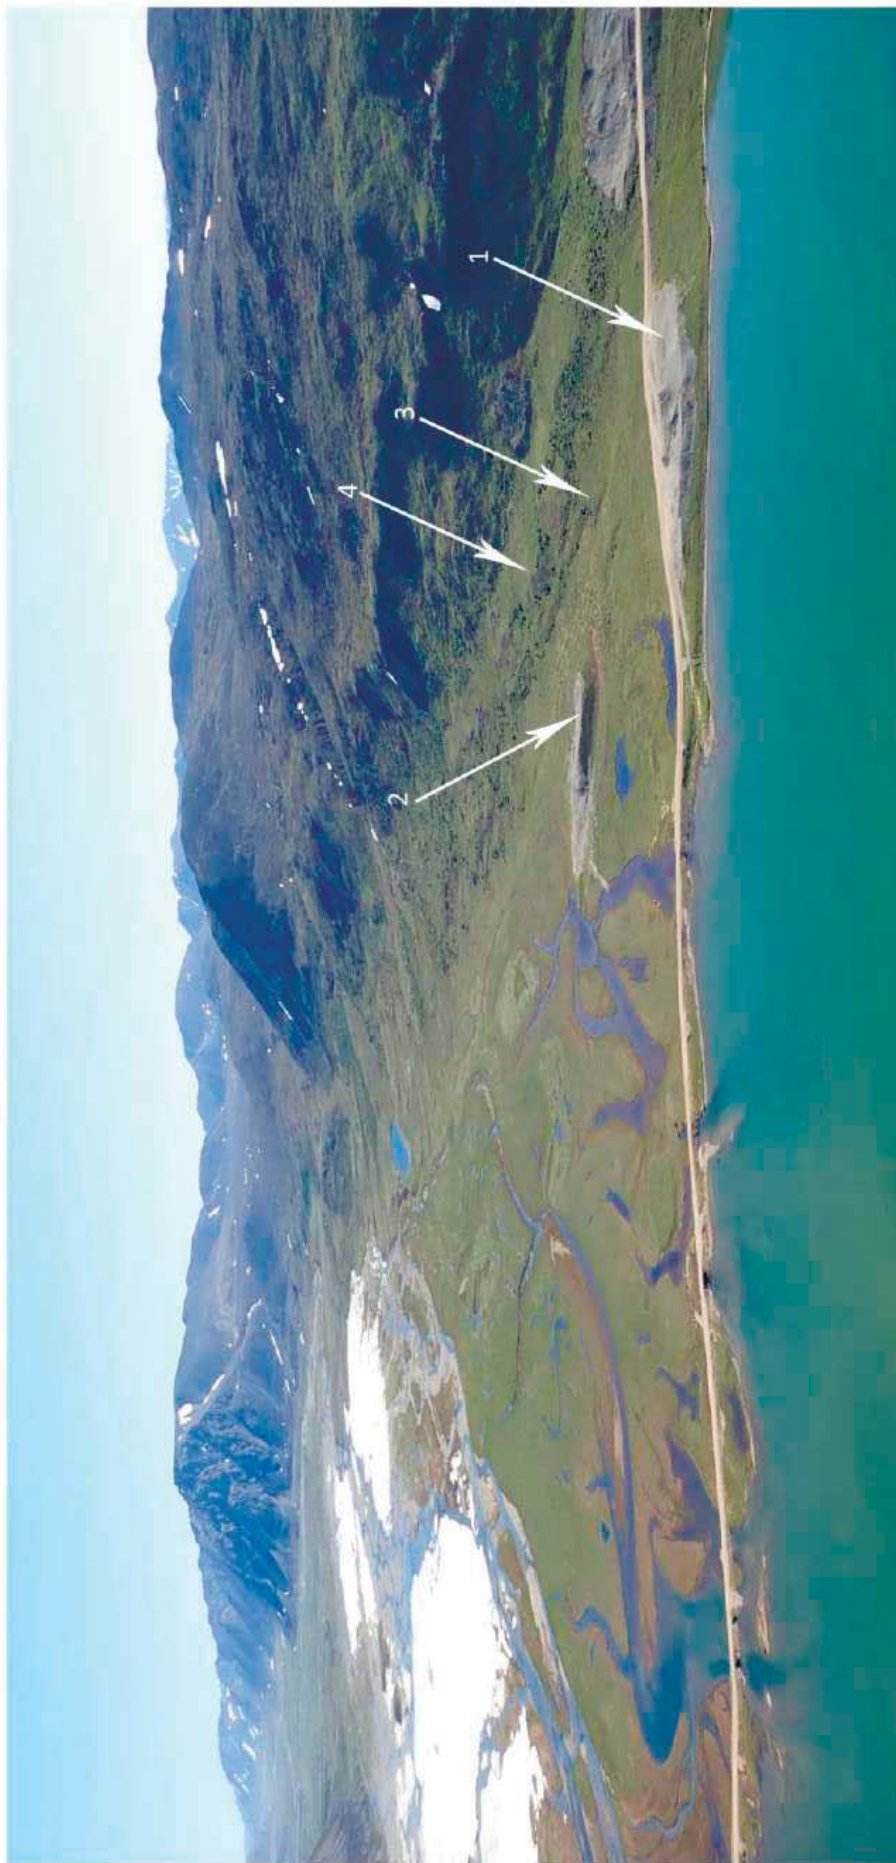
Рис. 268 . Обзорная фотография устья р. Тытыльваам с указанием археологических объектов (указаны стрелками с нумерацией), выявленных М.А. Кирьяк (1,2) и отрядом СВАЭ (3,4):

- 1 - стоянка Верхнетытыльская VI пункт 1 - объект разрушен при строительстве автодороги и признан утраченным;
- 2 - стоянка Верхнетытыльская VI пункт 2 - объект разрушен при строительстве автодороги и признан утраченным;
- 3 - стоянка Верхнетытыльская VI пункт 3;
- 4 - стоянка Верхнетытыльская VI пункт 4.

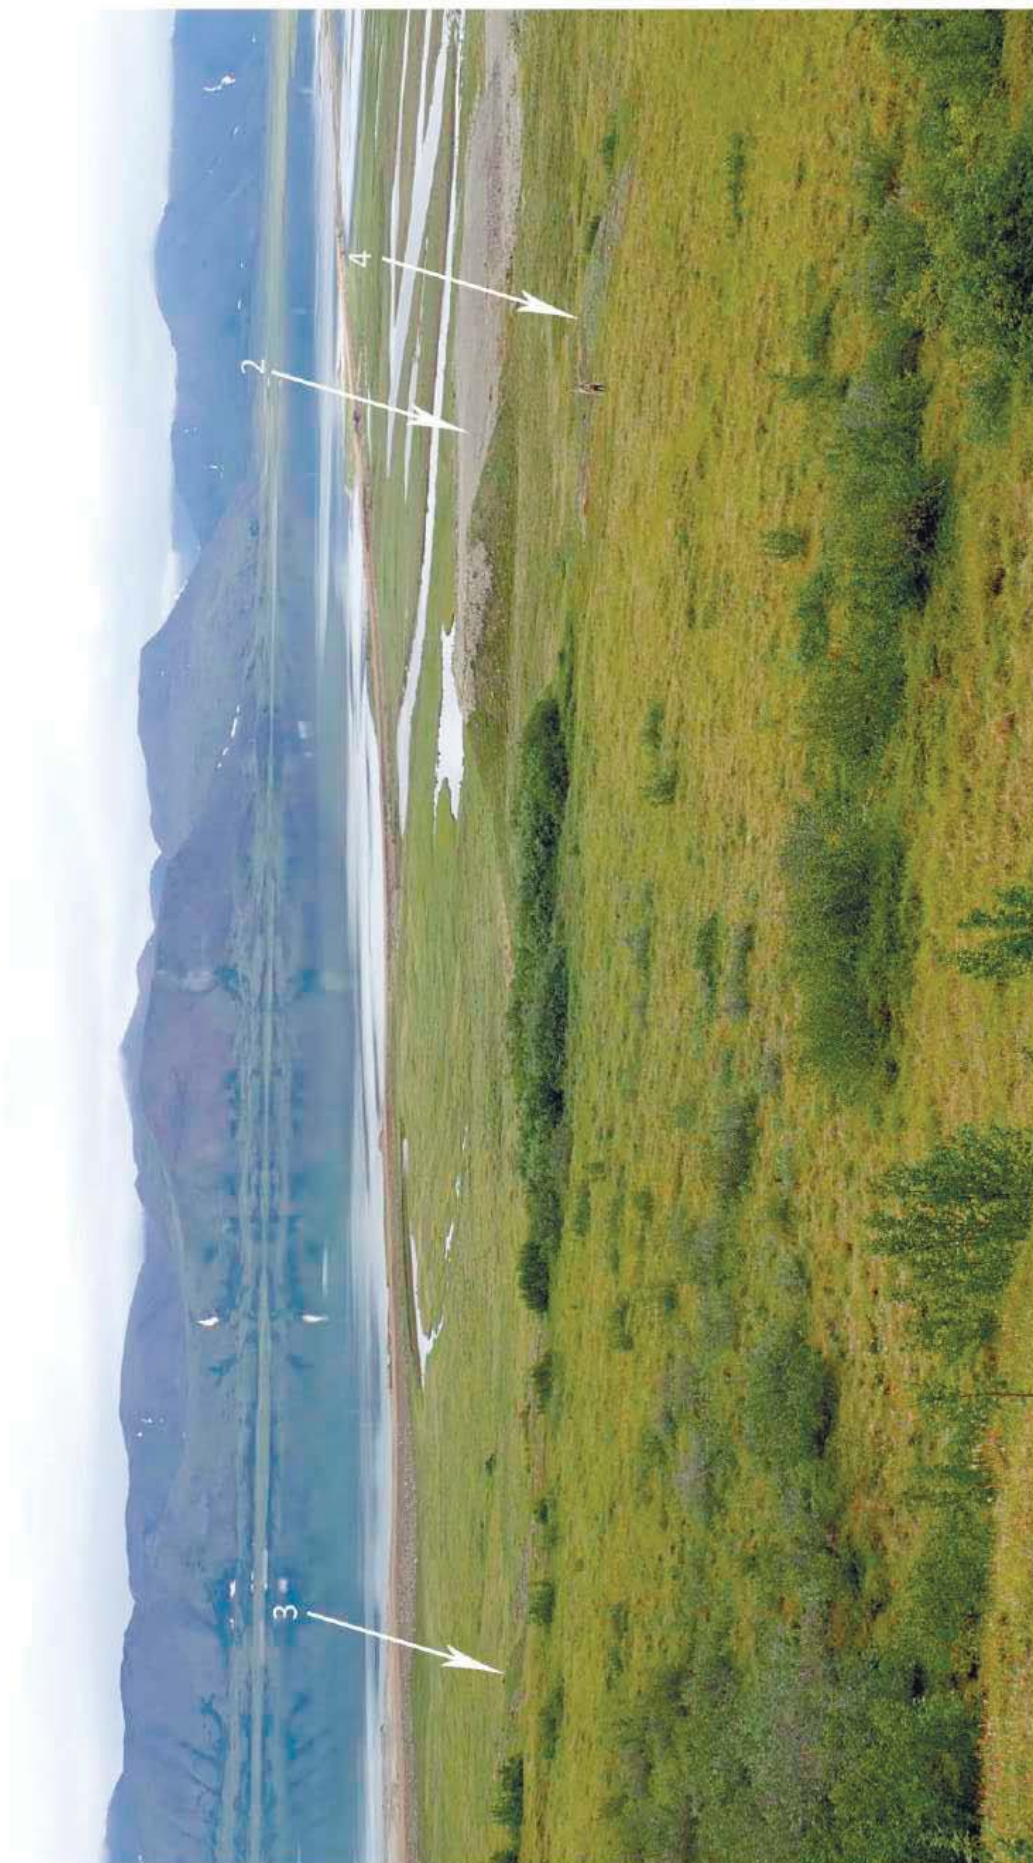
Рис. 269 . Общий вид с юга на озеро Тытыль, устье р. Тытыльваам и месторасположение археологических объектов (указаны стрелками с нумерацией):

2- стоянка Верхнетытыльская VI пункт 2 (признана утраченной);

3- стоянка Верхнетытыльская VI пункт 3;

4- стоянка Верхнетытыльская VI пункт 4;

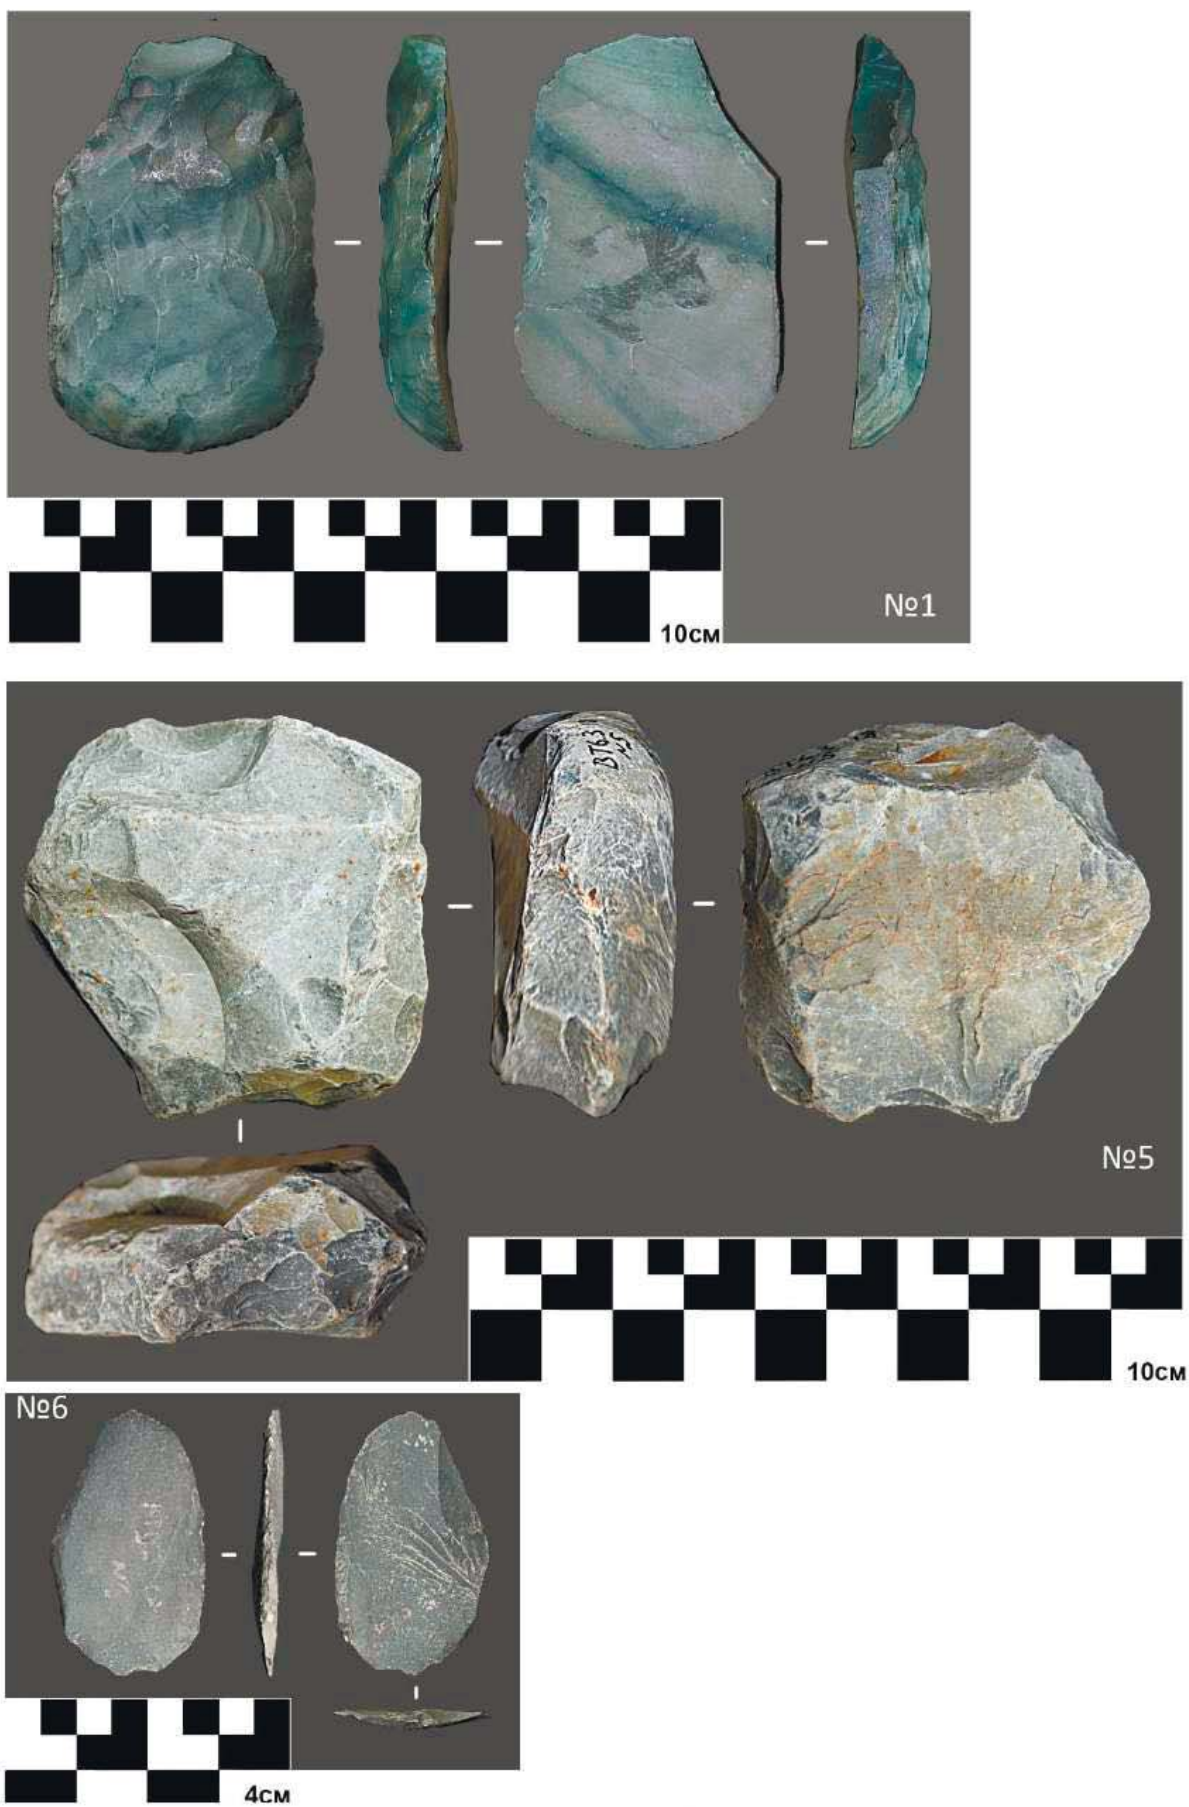
Рис.291. Стоянка Верхнетытыльская VI пункт 3. Археологические находки. Подъемный материал: №1 - скребок; находки из шурфа №36: №5-отбойник, №6-нож.

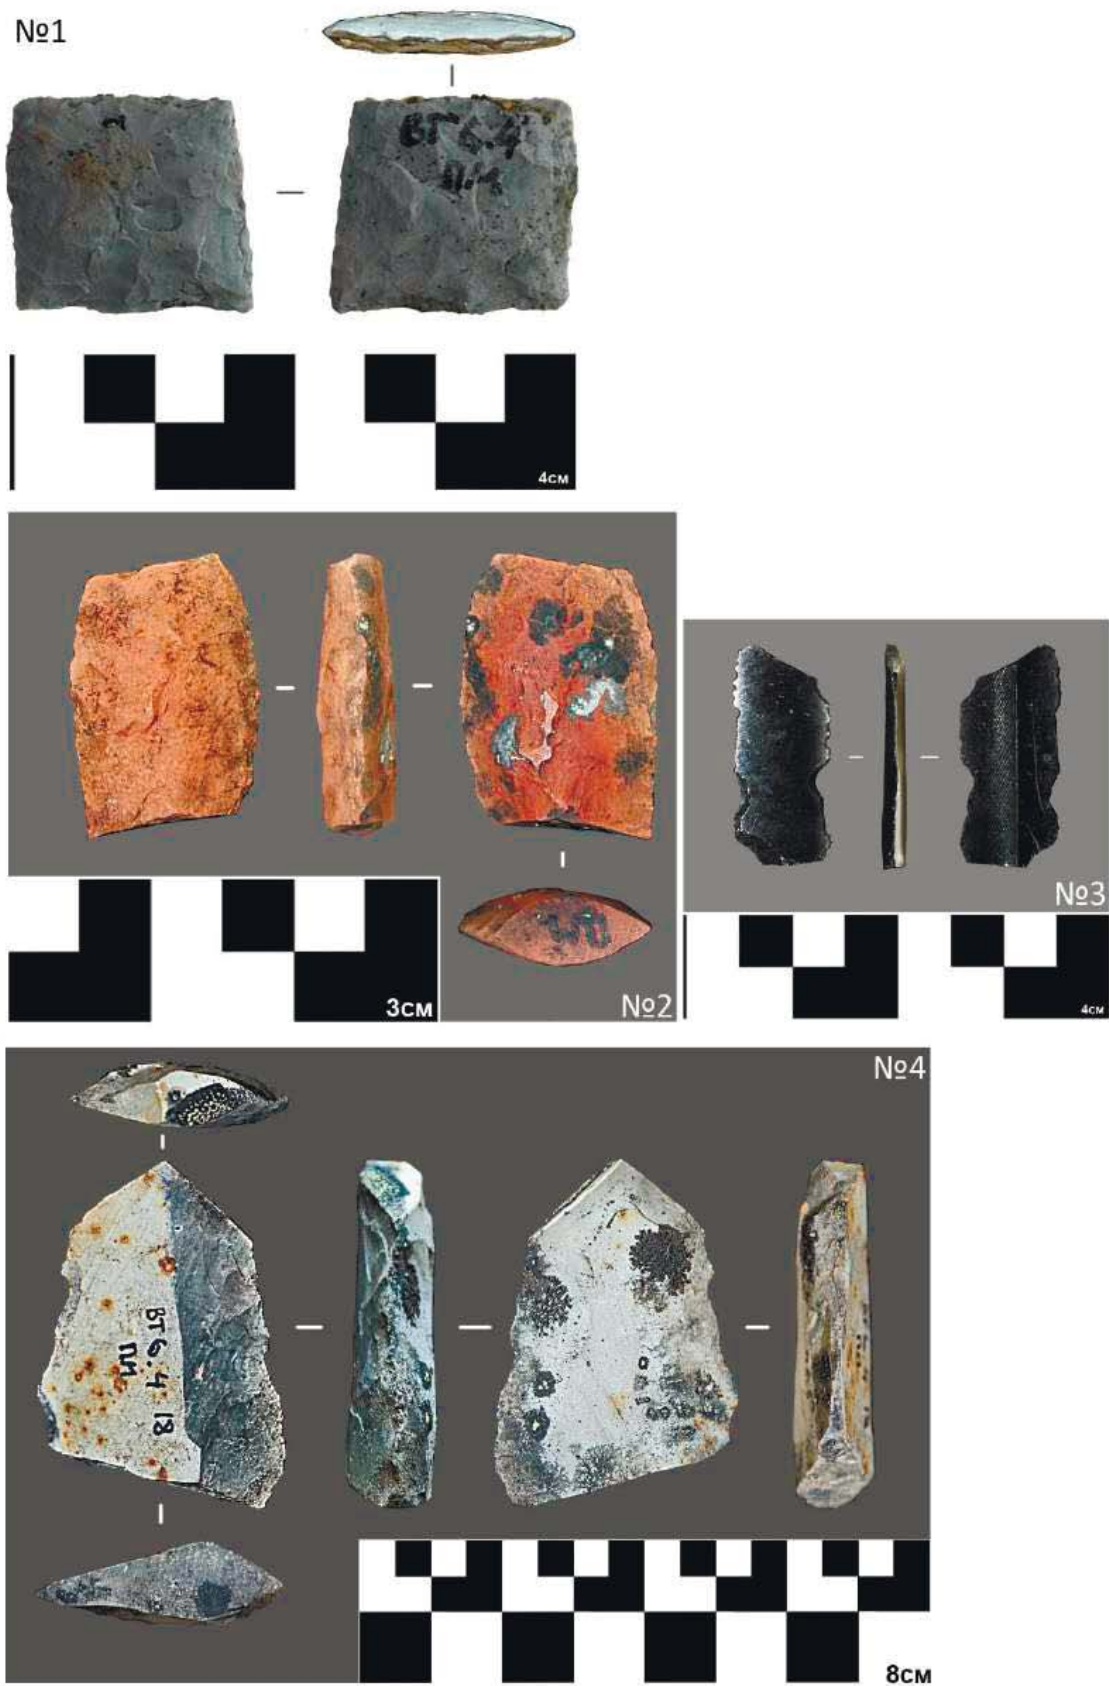
Рис. 317. Стоянка Верхнетытыльская VI пункт 4. Подъемный рхеологический материал.

№1 - вкладыш; №2 - фрагмент наконечника; №3 - фрагмент ножевидной пластинки; №4 - фрагмент заготовки орудия.

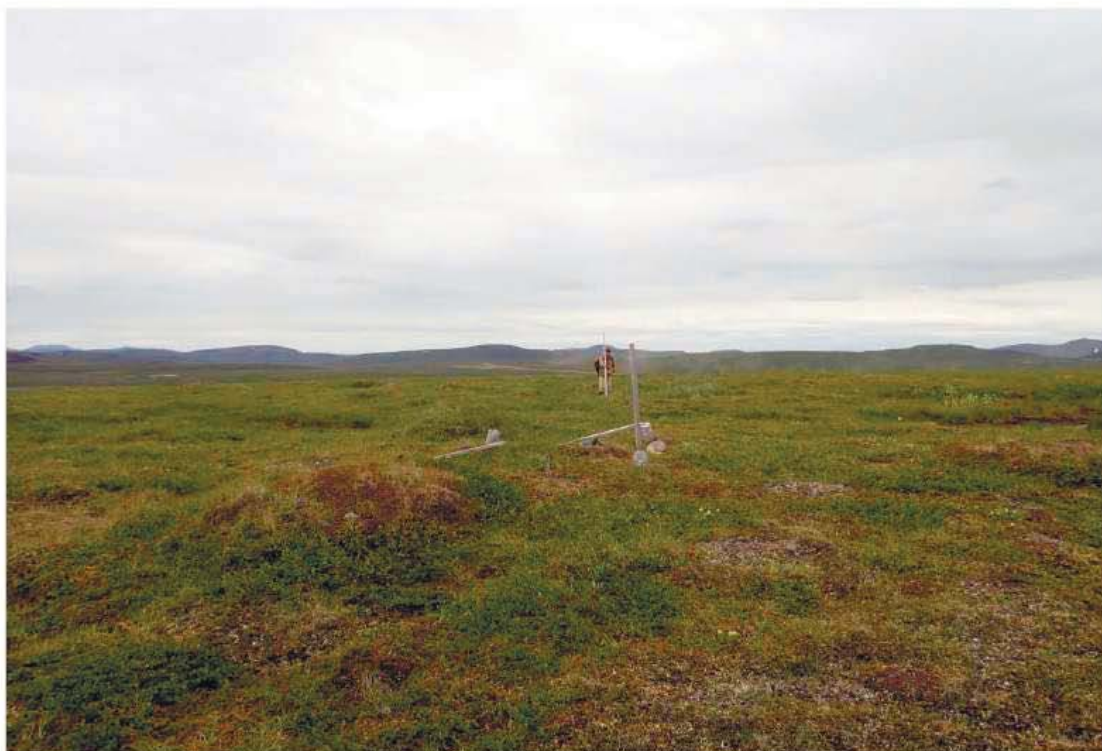
Рис. 373. Кочкарная тундра в районе высоты с отм. 649 м по правому борту долины р. Уткувеем. На переднем плане - разрушенный триангуляционный пункт на высоте 649 м. Ландшафт центральной части Участка 5 трассы обследованного объекта «ВЛ 110кВ Яракваам-Купол». Вид с востока.
