АКТ № 13**ГОСУДАРСТВЕННОЙ ИСТОРИКО-КУЛЬТУРНОЙ ЭКСПЕРТИЗЫ**

документации, содержащей результаты исследований, в соответствии с которыми определяется наличие или отсутствие объектов культурного наследия, включенных в реестр, выявленных объектов культурного наследия либо объектов, обладающих признаками объектов культурного наследия на земельных участках, подлежащих воздействию земляных, строительных, хозяйственных и иных работ по объекту: «Реконструкция аэропортового комплекса Залив Креста, Чукотский автономный округ»

Электронный вариант отчетной технической документации «Аннотационный отчет «Археологические научно-исследовательские разведочные работы по проекту: «Реконструкция аэропортового комплекса Залив Креста, Чукотский автономный округ» в 2022 году. – на 78 листах.

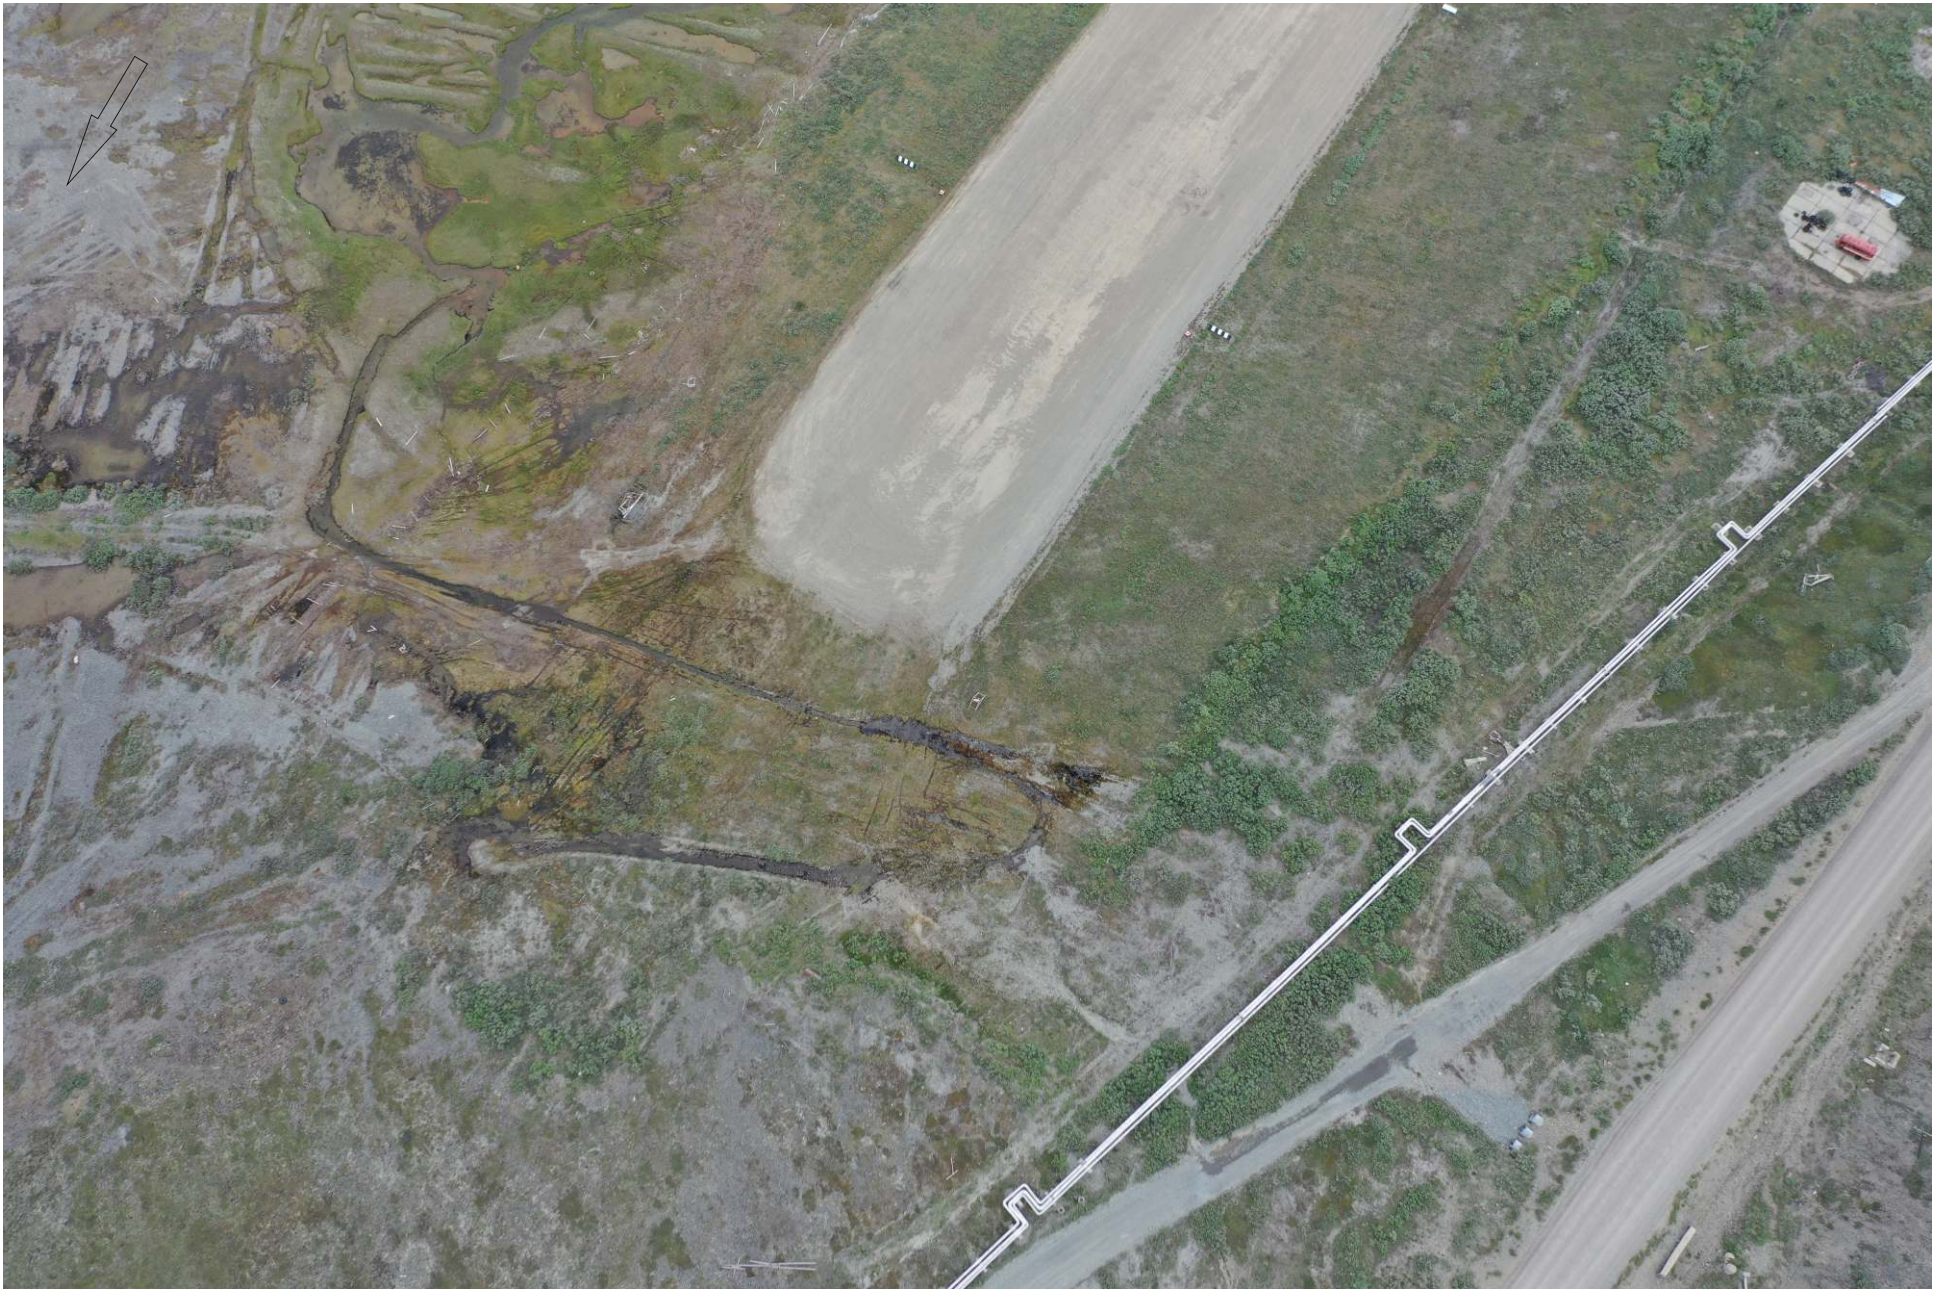
Рис. 9. Чукотский АО, городской округ Эгвекинот, 2022 год. Проект реконструкции аэропорта “Залив Креста”. Северная граница территории аэропорта (съемка квадрокоптером).

Вдоль северной границы взлетно-посадочной полосы на расстоянии 15-20 и 50 м проходят два рукава пересыхающего безымянного ручья. Русло претерпело антропогенные изменения, вода проходит вдоль искусственных канав, местами застаиваясь. Местность заболочена, растительность представлена осоково-пушицевым сообществом и кочкарником (рис. 9, 13-14,18).

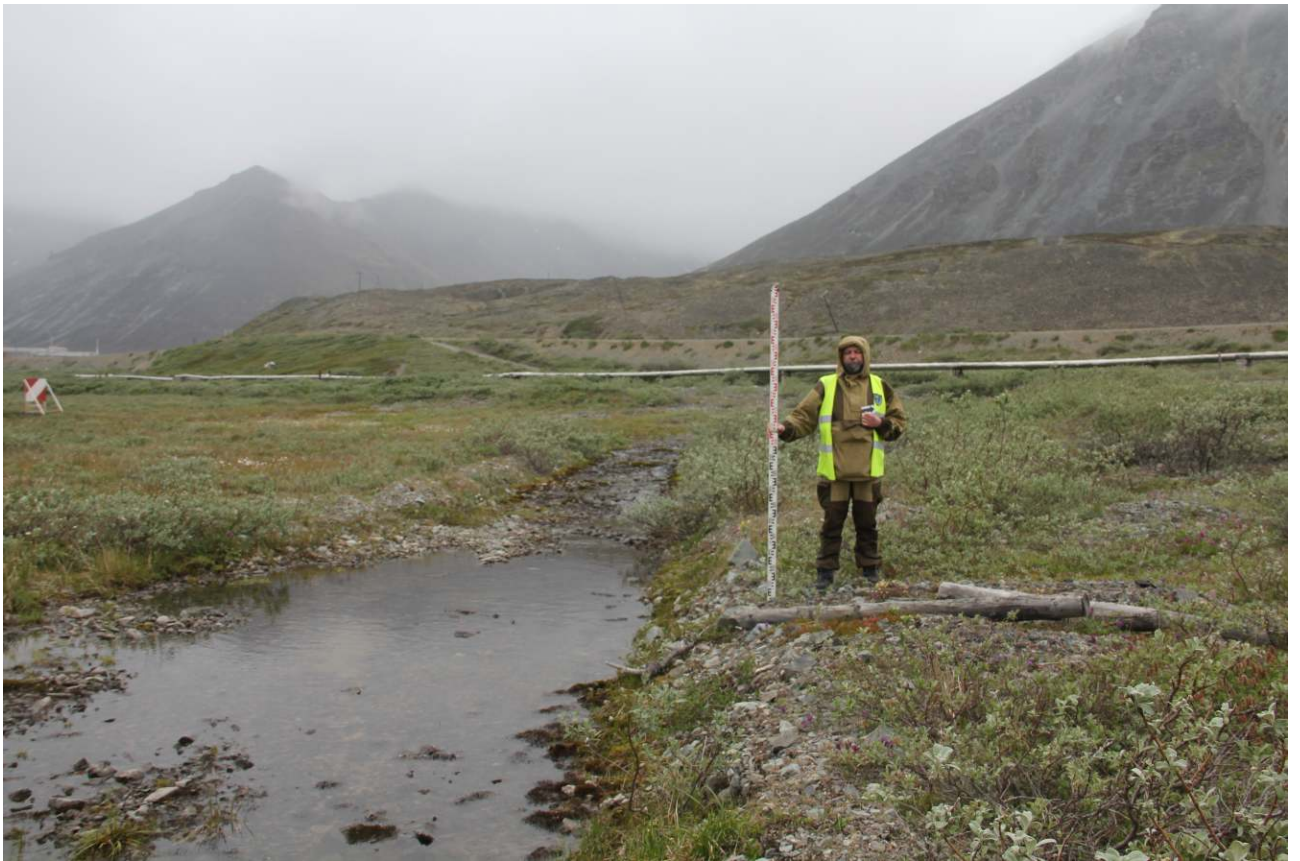
Рис.13. Чукотский АО, городской округ Эгвекинот, 2022 год. Проект реконструкции аэропорта “Залив Креста”. Направление фотосъемки на З. Вид на ручей, протекающий в северо-восточной части территории эропорта.

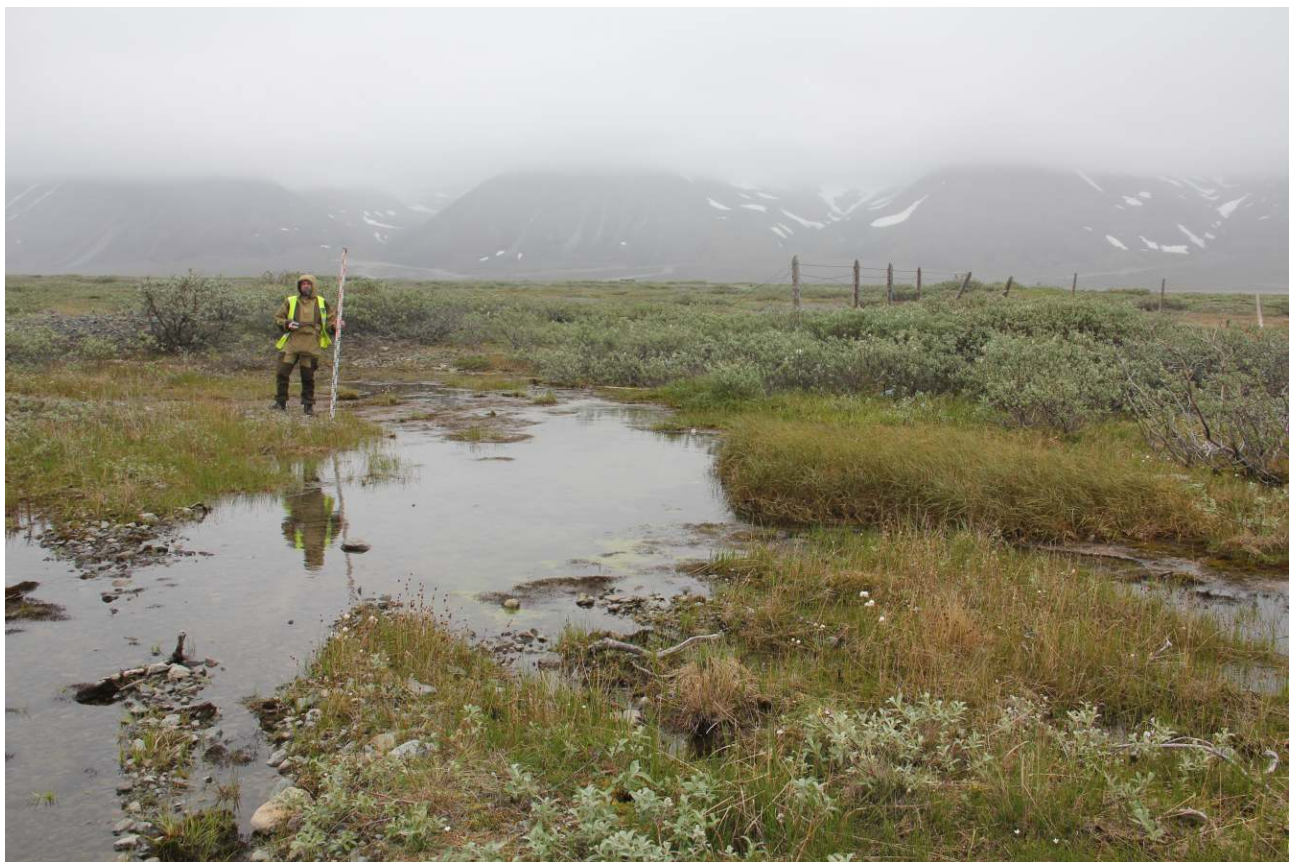
Рис.14. Чукотский АО, городской округ Эгвекинот, 2022 год. Проект реконструкции аэропорта “Залив Креста”. Направление фотосъемки на В. Вид на ручей, протекающий в северо-восточной части территории эропорта и заболоченную территорию.

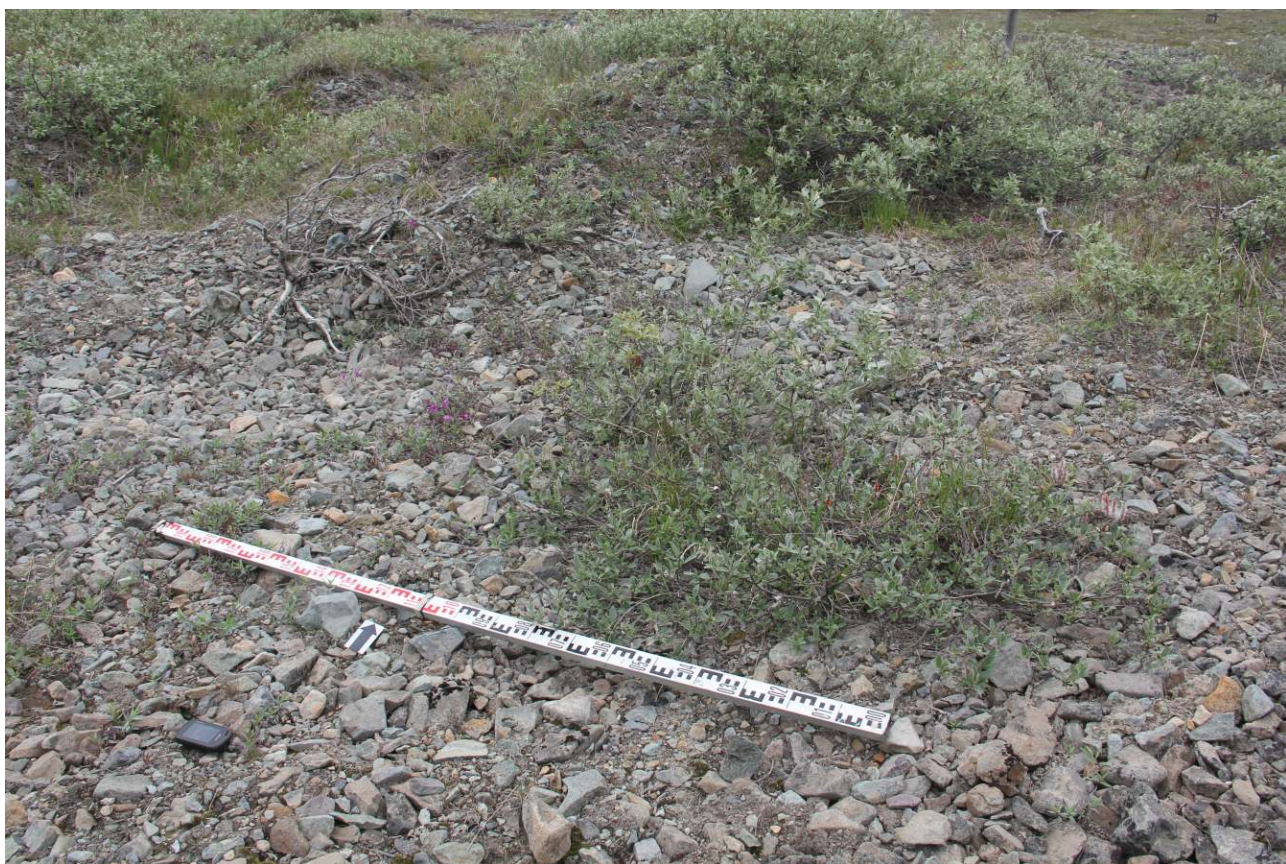
Рис.16. Чукотский АО, городской округ Эгвекинот, 2022 год. Проект реконструкции аэропорта “Залив Креста”. Северная граница территории аэропорта. Характер вторичной растительности на насыпных грунтах.

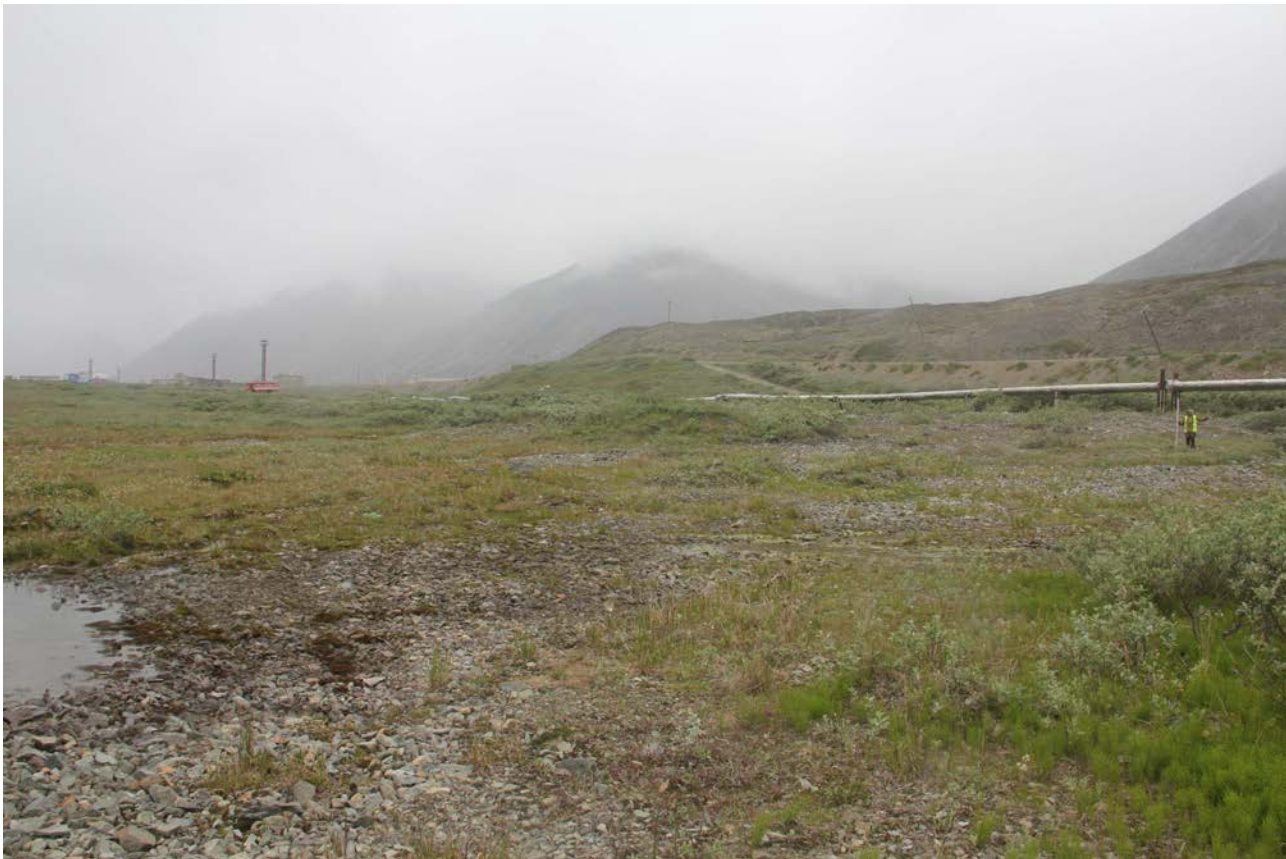
Рис.17. Чукотский АО, городской округ Эгвекинот, 2022 год. Проект реконструкции аэропорта “Залив Креста”. Направление фотосъемки на ЗЮЗ. Вид на подболоченную территорию на насыпн грунтах с вторичным задержанием.

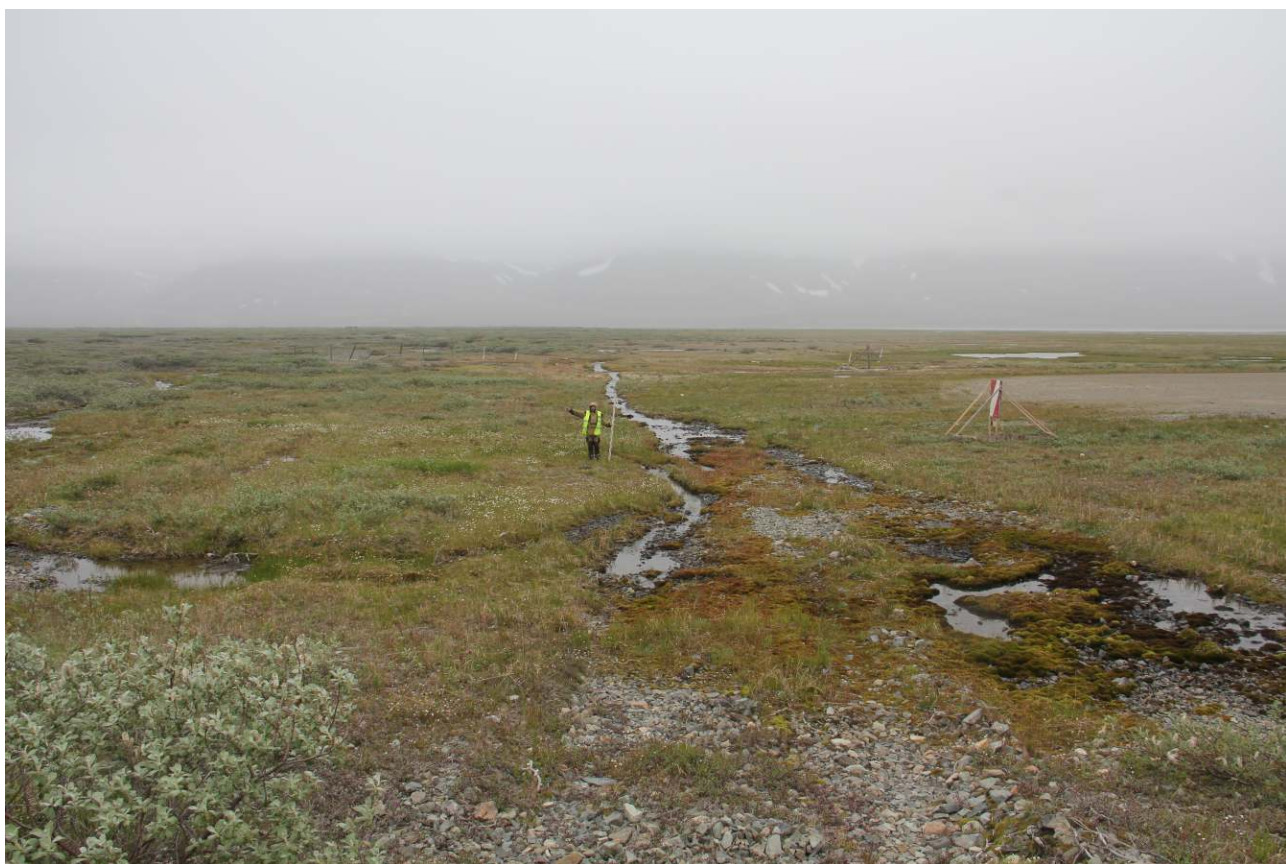
Рис.18. Чукотский АО, городской округ Эгвекинот, 2022 год. Проект реконструкции аэропорта “Залив Креста”. Направление фотосъемки на В. Вид на ручей, протекающий вдоль северной границы ВПП.

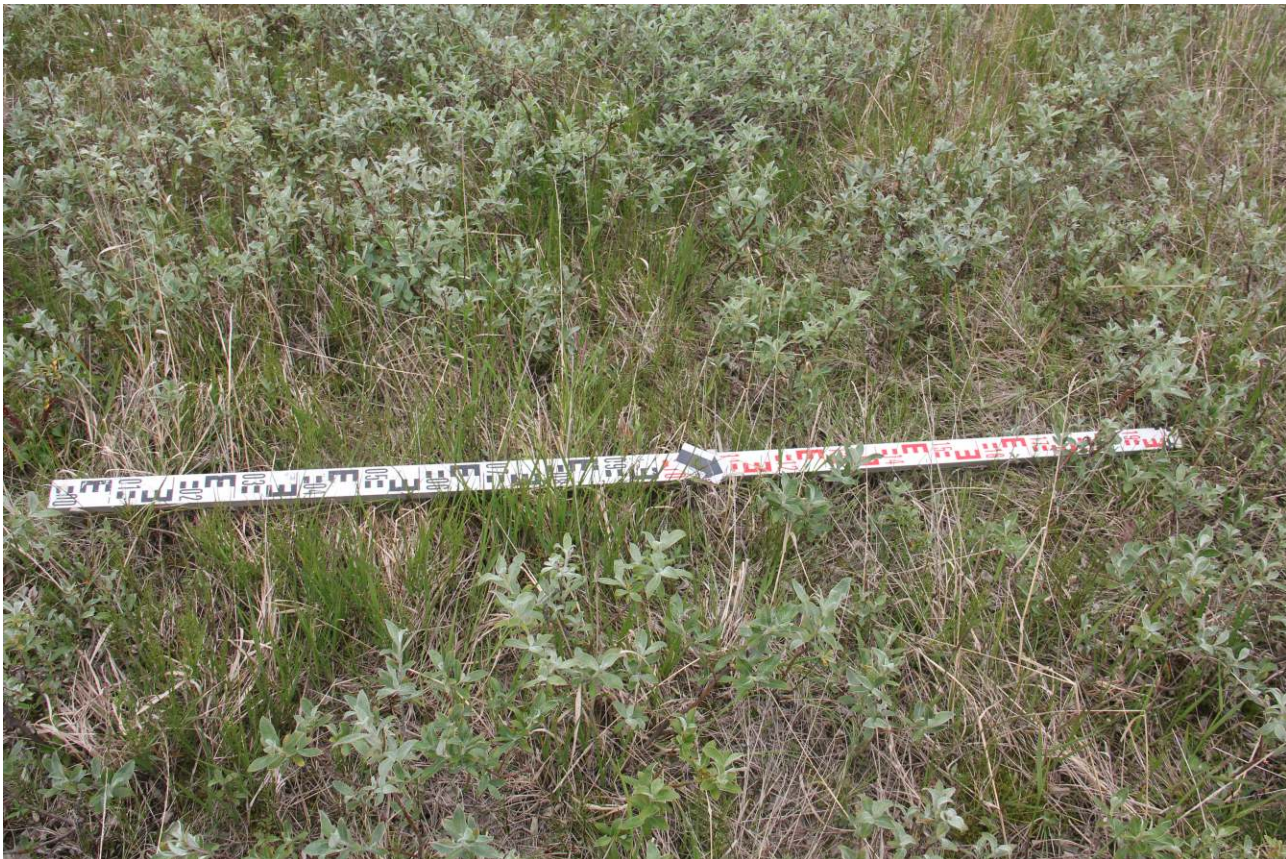
Рис.19. Чукотский АО, городской округ Эгвекинот, 2022 год. Проект реконструкции аэропорта “Залив Креста”. Северная граница территории аэропорта. Характер вторичной растительности на насыпных грунтах.

В 130-140 м к югу от планируемой границы территории проекта реконструкции аэропорта Залив Креста проходит существующая граница территории аэропорта, закрепленная на местности деревянными столбами, высотой около 2м, заглубленными в грунт, с частотой 3-4 м. с закрепленной колючей проволокой. Почвы по существующей границе каменистые, со следами антропогенного терраформирования и выраженными в нанорельефе следами техники: овраги, углубления, бугры, отсыпки, канавы (рис.9, 11-12). Растительность представлена характерной для вторичного задернения на Восточной Чукотке злаками, полынью и арктической ивой (рис.16,19).

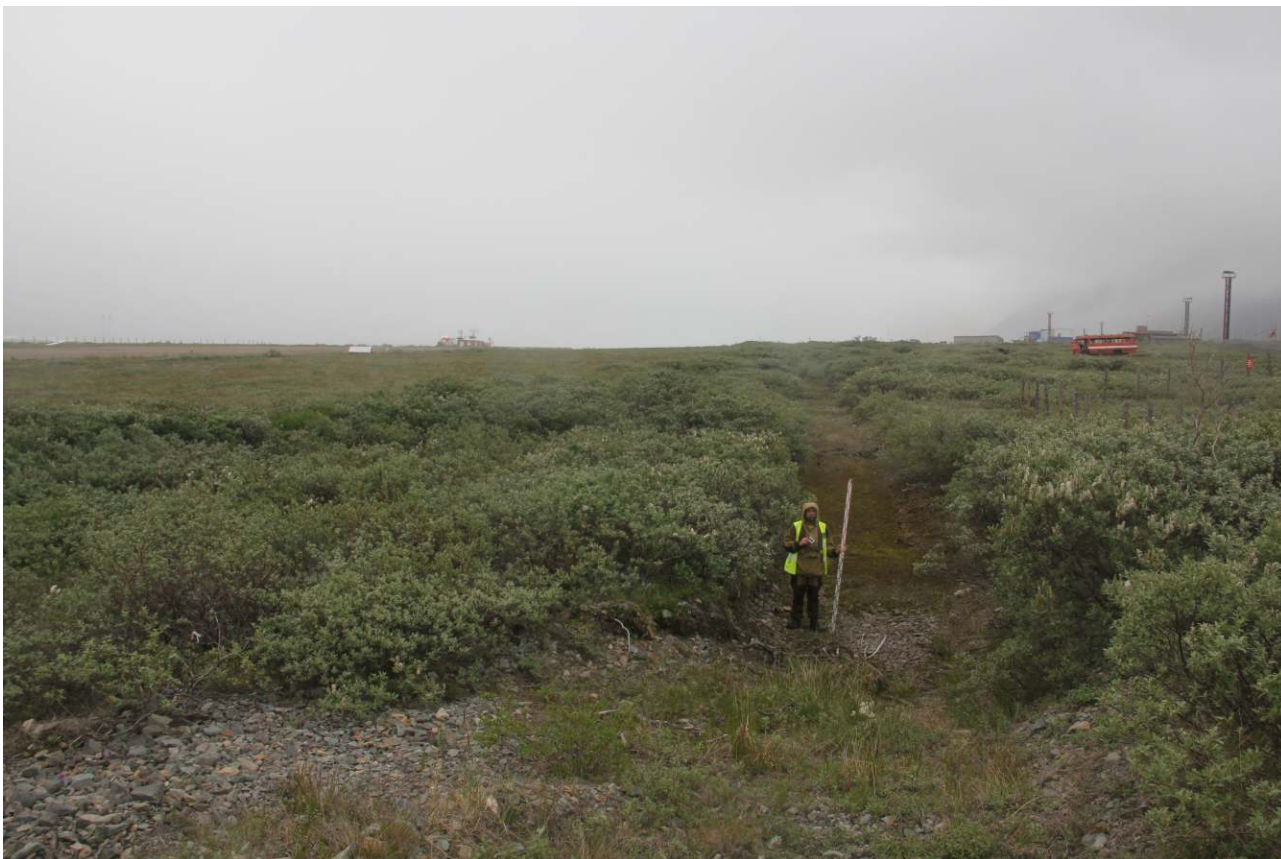
Рис.21. Чукотский АО, городской округ Эгвекинот, 2022 год. Проект реконструкции аэропорта “Залив Креста”. Направление фотосъемки на ЗЮЗ. Вид на задернованную траншею расчистки вдоль западной границы впп.

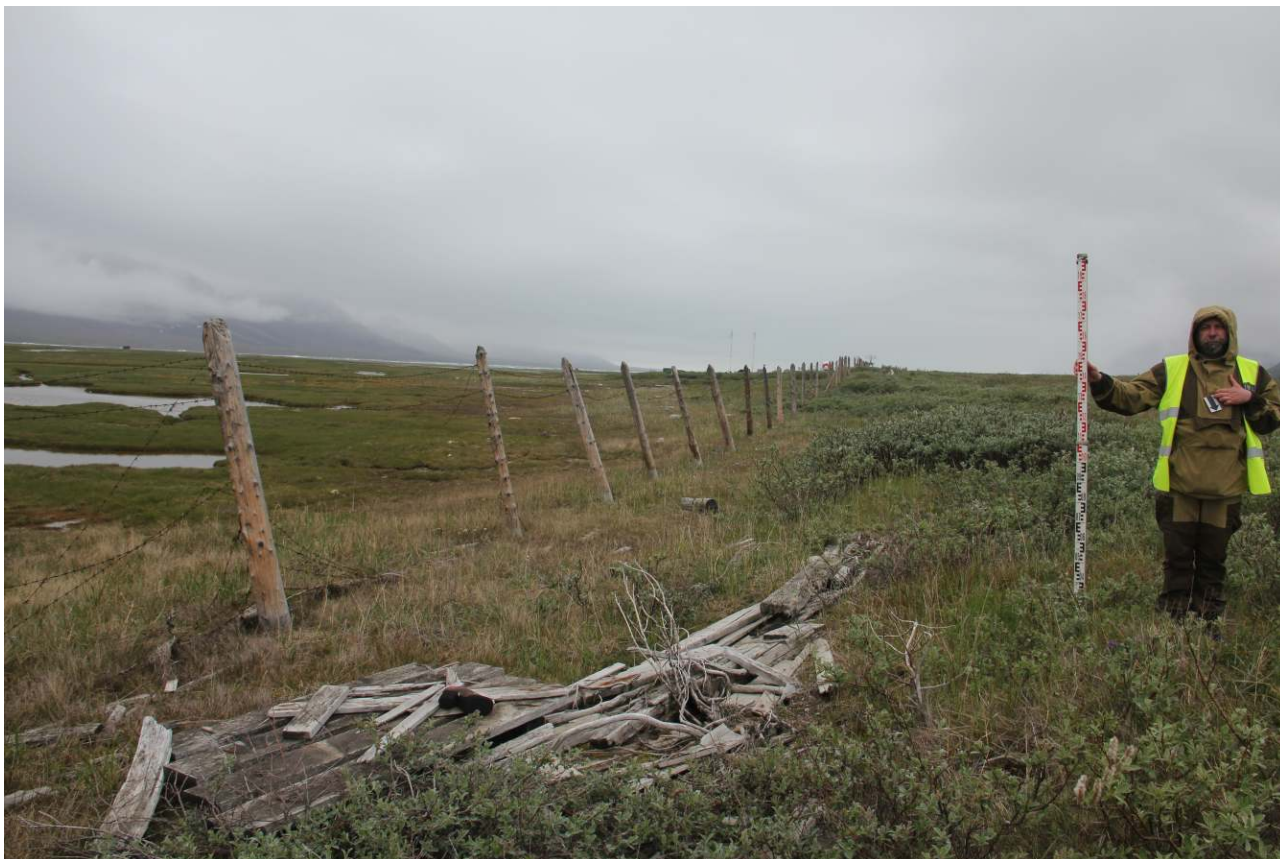
Рис.23. Чукотский АО, городской округ Эгвекинот, 2022 год. Проект реконструкции аэропорта “Залив Креста”. Направление фотосъемки на ЮЮЗ. Вид на восточную границу аэропорта.

Полотнище взлетно-посадочной полосы имеет ориентировочные размеры 1560х60 м, ориентировано по линии север-юг и расположено на насыпной площадке размером около 1600х160-180 м., высотой 3-4 м. На материалах космосъемки и фотосъемки, выполненной коптером с высоты около 100 м. отчетливо видны траншеи, врезанные в берег и перпендикулярные полотну насыпи под впп, оставленные техникой в ходе формирования этой насыпи вдоль всей восточной границы площадки взлетно-посадочной полосы (рис. 7, 8). На склонах насыпи произошло вторичное задернение и развилось злаковое сообщество и кустарники полярной ивы (рис. 23-26).

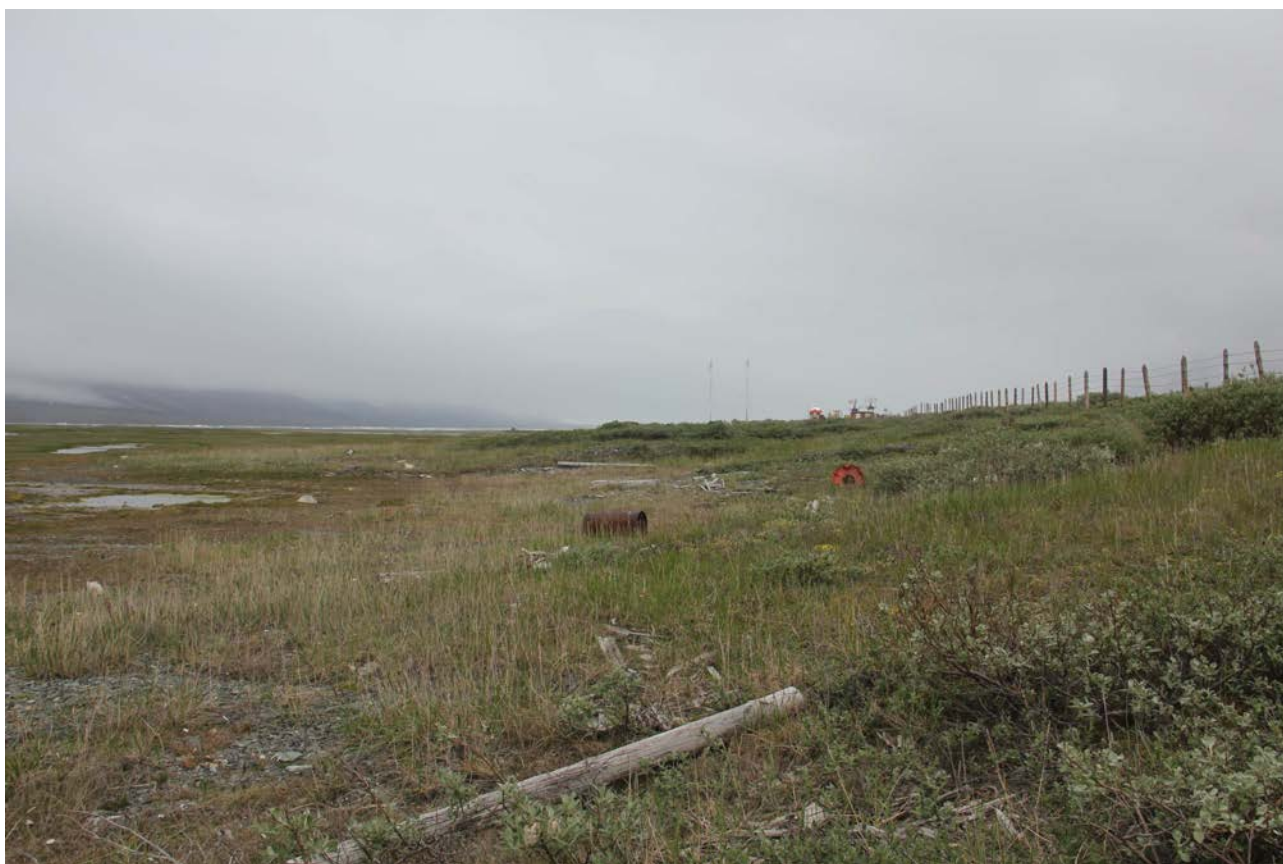
Рис.24. Чукотский АО, городской округ Эгвекинот, 2022 год. Проект реконструкции аэропорта “Залив Креста”. Направление фотосъемки на ЮЮЗ. Вид территорию, примыкающую к восточной границе аэропорта.

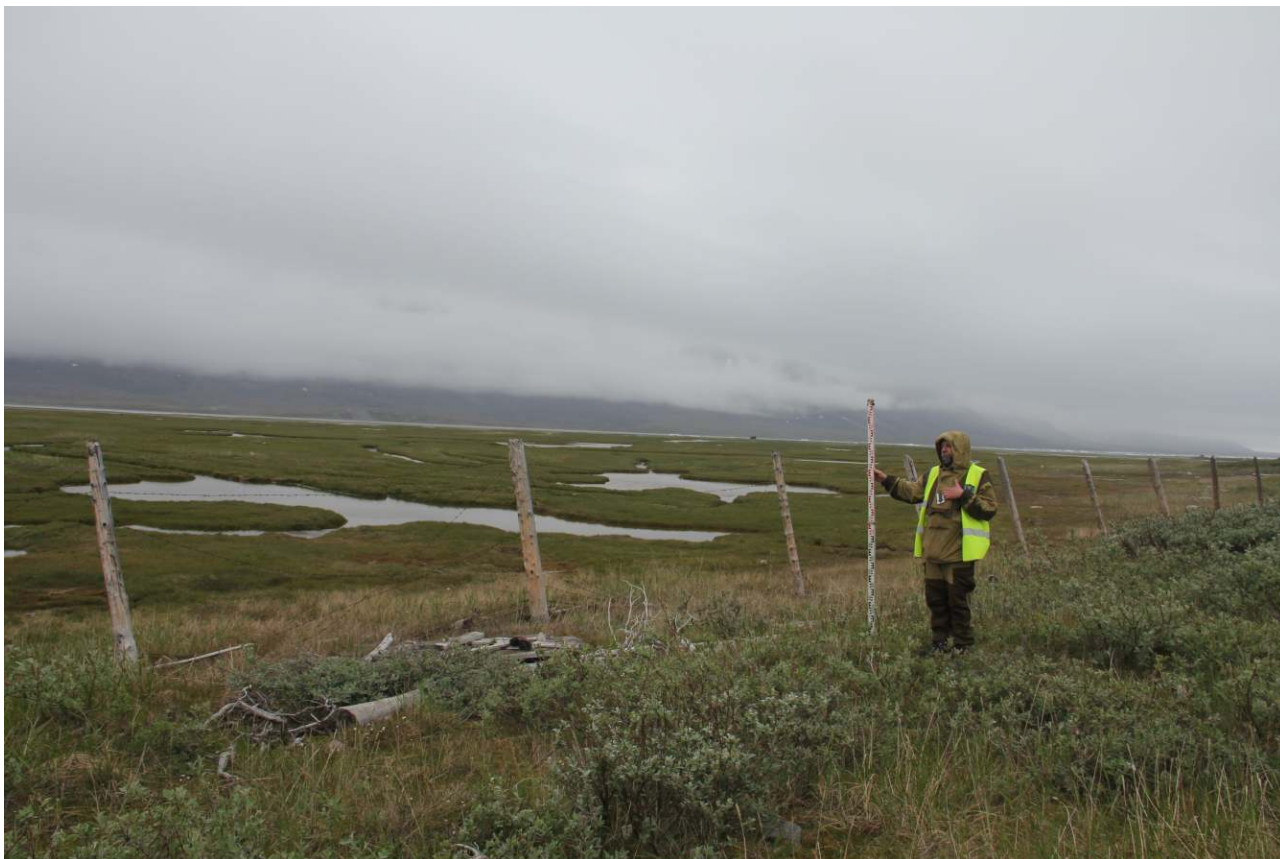
Рис.25. Чукотский АО, городской округ Эгвекинот, 2022 год. Проект реконструкции аэропорта “Залив Креста”. Направление фотосъемки на ЮЮЗ. Видна пограничная территория, принадлежащая заболоченному приустьевому участку рр. Эрвыкыннотвеем и Медвежья.

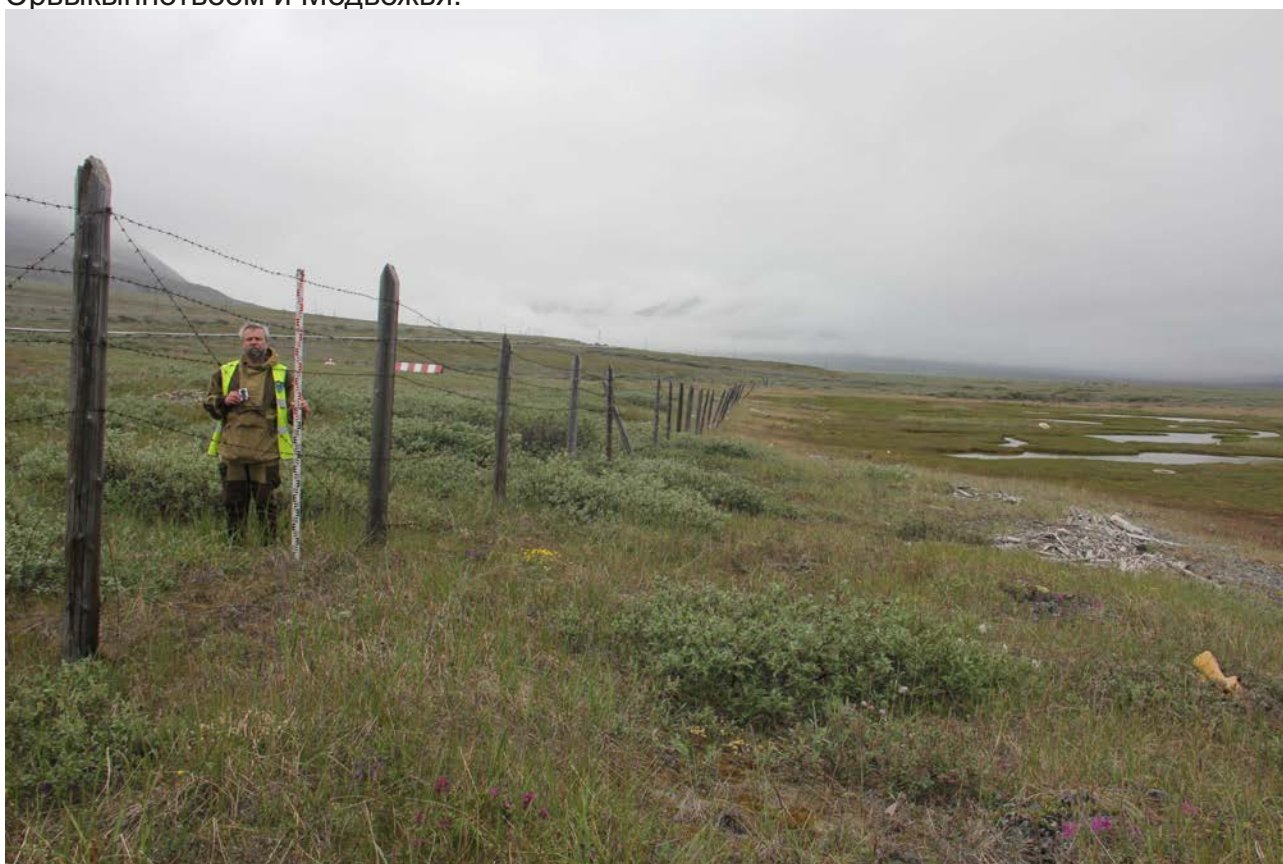
Рис.26. Чукотский АО, городской округ Эгвекинот, 2022 год. Проект реконструкции аэропорта “Залив Креста”. Направление фотосъемки на ССВ. Вид на восточную границу аэропорта.

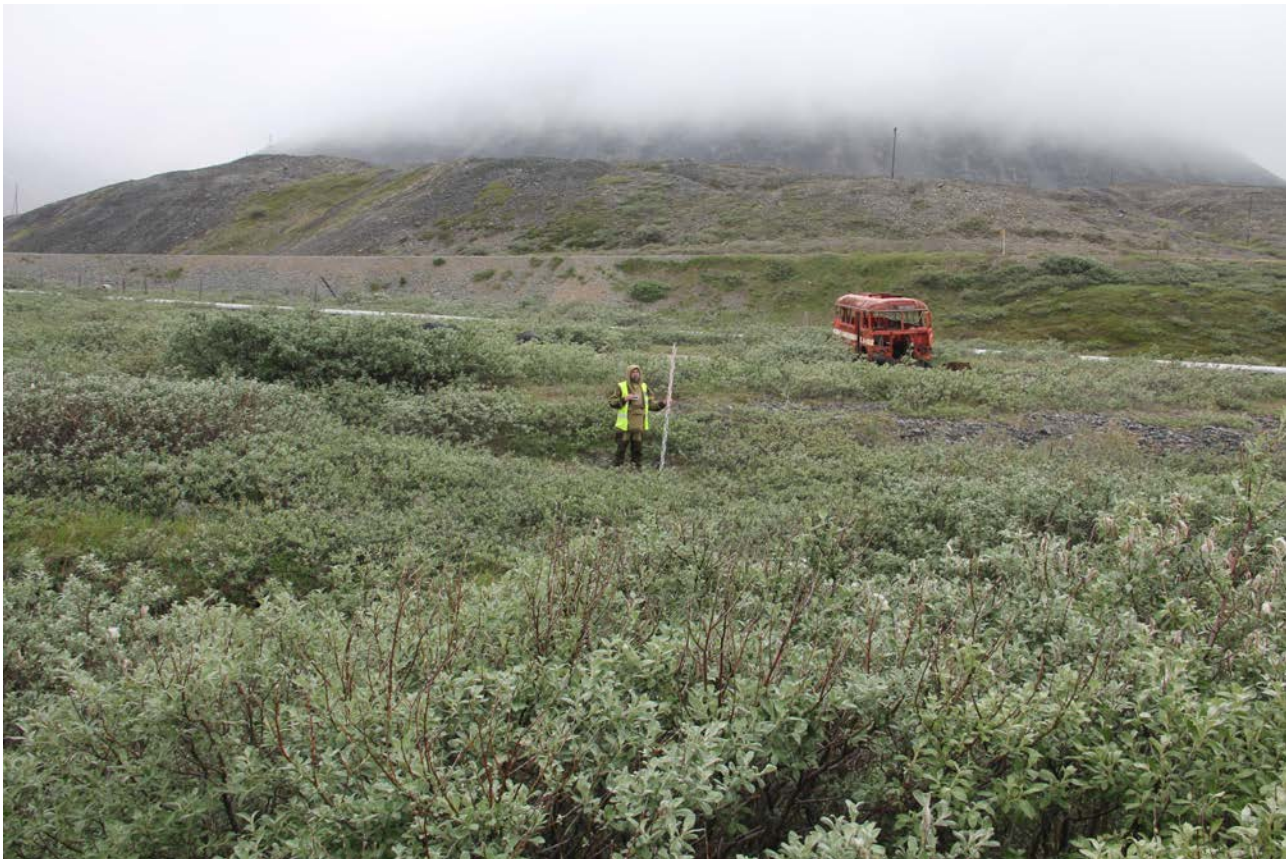
Рис.27. Чукотский АО, городской округ Эгвекинот, 2022 год. Проект реконструкции аэропорта “Залив Креста”. Направление фотосъемки на З. Северо-западная часть территории. Вид на овраги и бугры, образованные при расчистке территории.

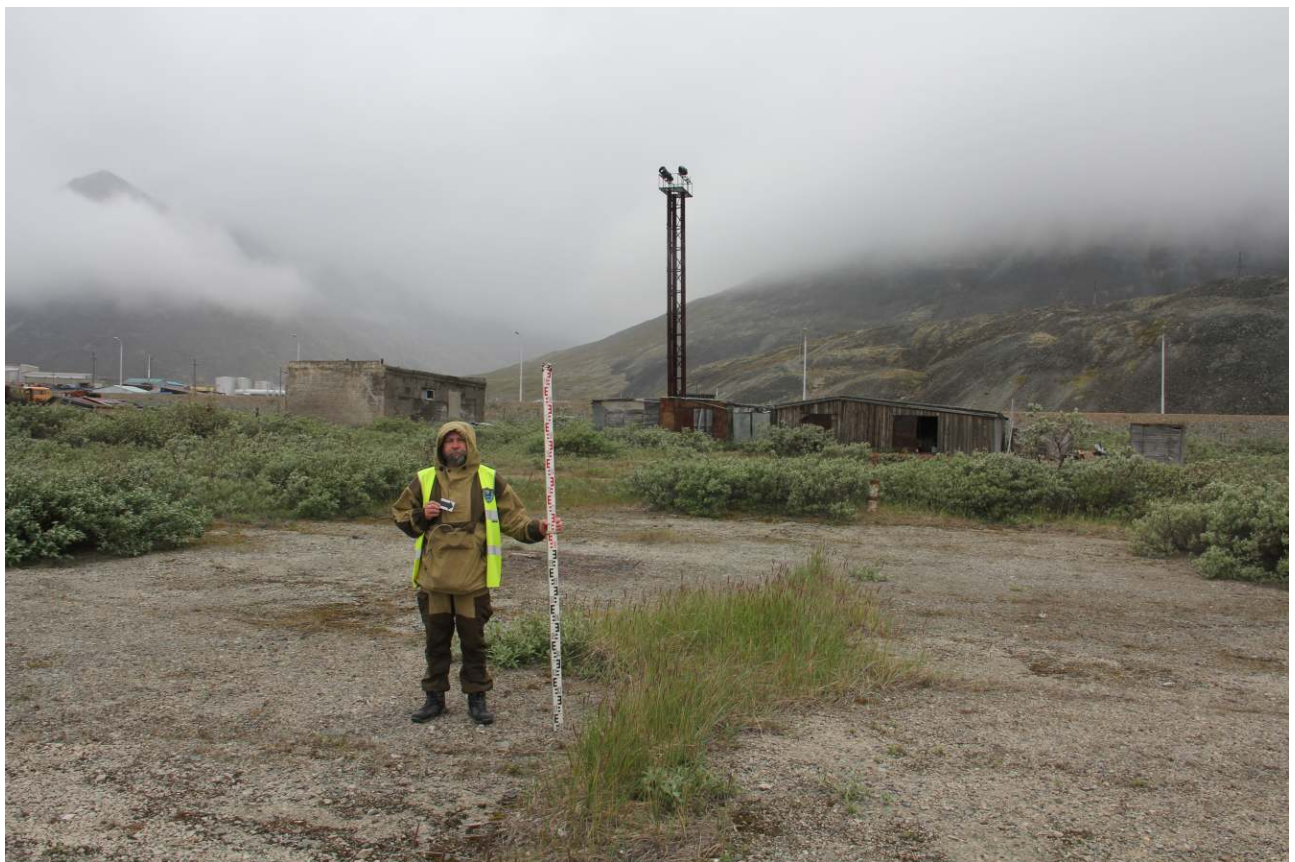
Между полотном насыпи гвпп в северо-западной части территории из крупных антропогенных нарушений грунта и оградой западной границы, проходящей параллельно линии теплотрассы почвы так же преобразованы и (или застроены) или заняты отмосткой, можно отметить: длинную (около 98 м.) глубокую (до 1,5-2 м.) канаву (рис. 21), частично задернованные и заросшие ивняком участки навалов щебня и ям (рис. 27), грунтовую автодорогу, идущую параллельно площадке гвпп (рис. 28). Между грунтовкой и площадкой гвпп по линии север-юг расположены 4 площадки с отмосткой (на 3 из них покрытие значительно разрушено, на самой северной – свалка техники), визуально размеры сохранившегося покрытия около 25х30 м. и на самой южной около 20х40 м. (рис. 30).

Рис.30. Чукотский АО, городской округ Эгвекинот, 2022 год. Проект реконструкции аэропорта “Залив Креста”. Направление фотосъемки на З. Вид на хоз. постройки у КПП.

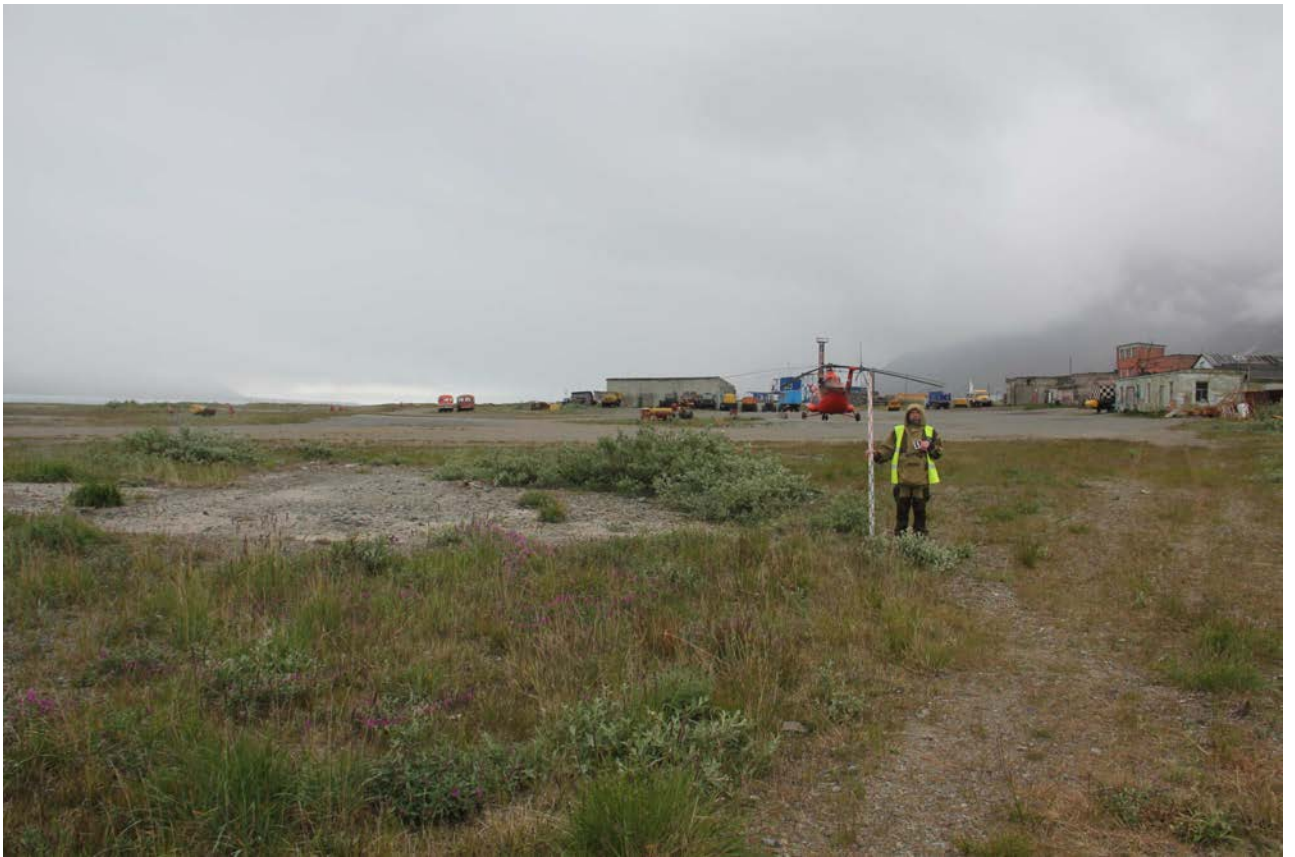
Рис.31. Чукотский АО, городской округ Эгвекинот, 2022 год. Проект реконструкции аэропорта “Залив Креста”. Направление фотосъемки на ЮЮЗ. Вид на центральный комплекс зданий аэропорта.

Западнее площадок расположены два заброшенные строения служб аэропорта и стоянка автомашин (рис. 58). Далее, в 10-15 м. к северу от рулежной дорожки расположены в ряд четыре т-образных участка с покрытием, р-р около 12х15 м (рис. 31). Растительность представлен небольшими участками злаковых и кустарников, большая часть поверхности задернована и отсыпана или замощена.

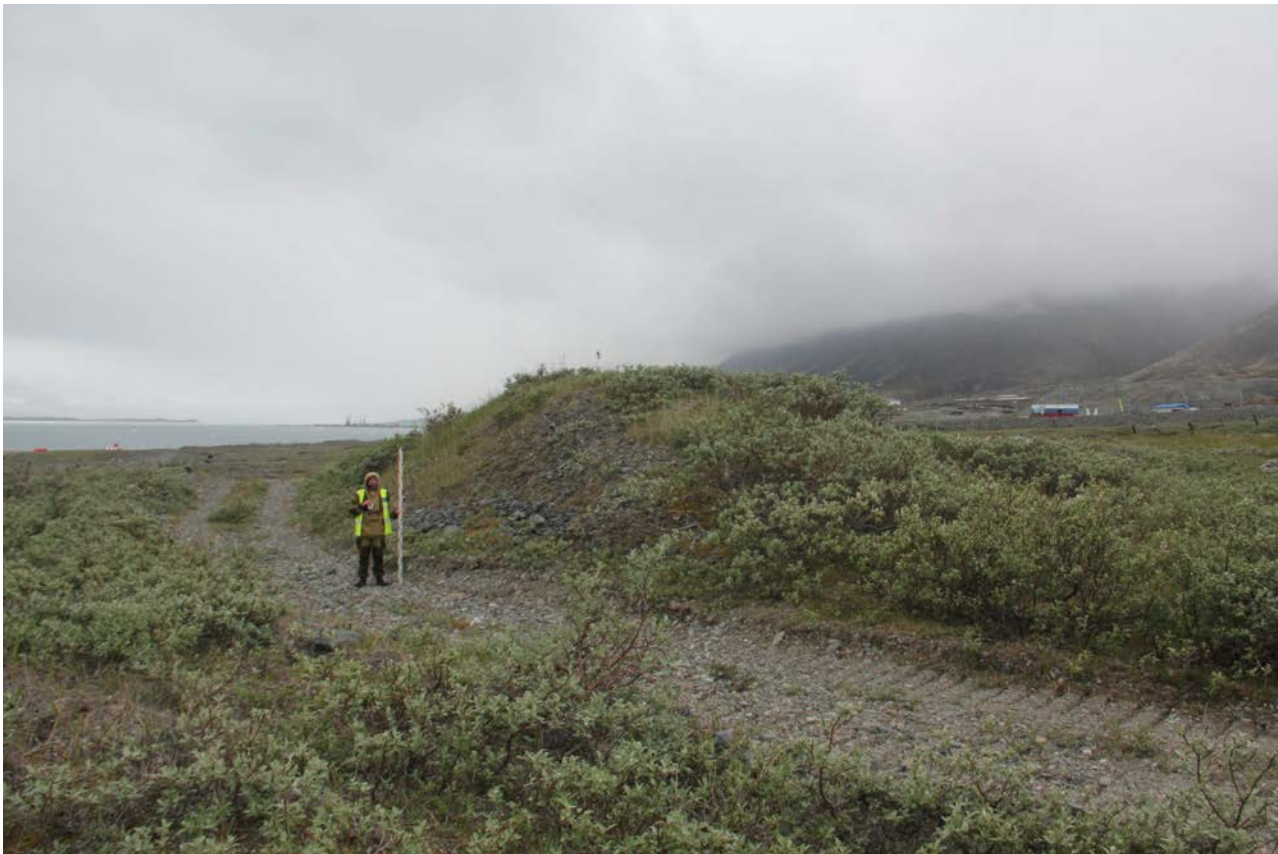
Рис.35. Чукотский АО, городской округ Эгвекинот, 2022 год. Проект реконструкции аэропорта “Залив Креста”. Направление фотосъемки на Ю. Вид на холм искусственного происхождения в южной части территории.

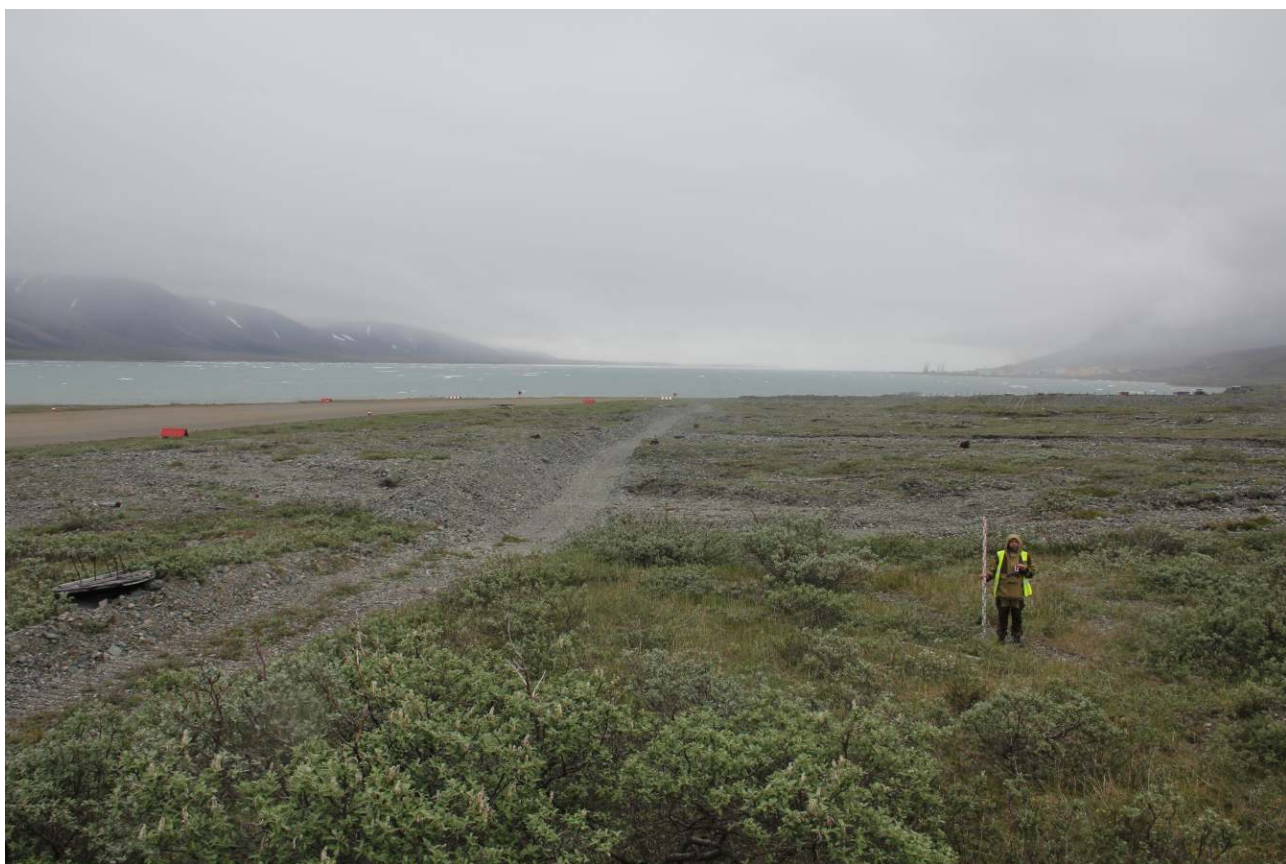
Рис.38. Чукотский АО, городской округ Эгвекинот, 2022 год. Проект реконструкции аэропорта “Залив Креста”. Направление фотосъемки на Ю. Вид на преобразованное русло руч. Дозорного и южную границу впп.
