АКТ № 13**ГОСУДАРСТВЕННОЙ ИСТОРИКО-КУЛЬТУРНОЙ ЭКСПЕРТИЗЫ**

документации, содержащей результаты исследований, в соответствии с которыми определяется наличие или отсутствие объектов культурного наследия, включенных в реестр, выявленных объектов культурного наследия либо объектов, обладающих признаками объектов культурного наследия на земельных участках, подлежащих воздействию земляных, строительных, хозяйственных и иных работ по объекту: «Реконструкция аэропортового комплекса Залив Креста, Чукотский автономный округ»

Электронный вариант отчетной технической документации «Аннотационный отчет «Археологические научно-исследовательские разведочные работы по проекту: «Реконструкция аэропортового комплекса Залив Креста, Чукотский автономный округ» в 2022 году. – на 78 листах.

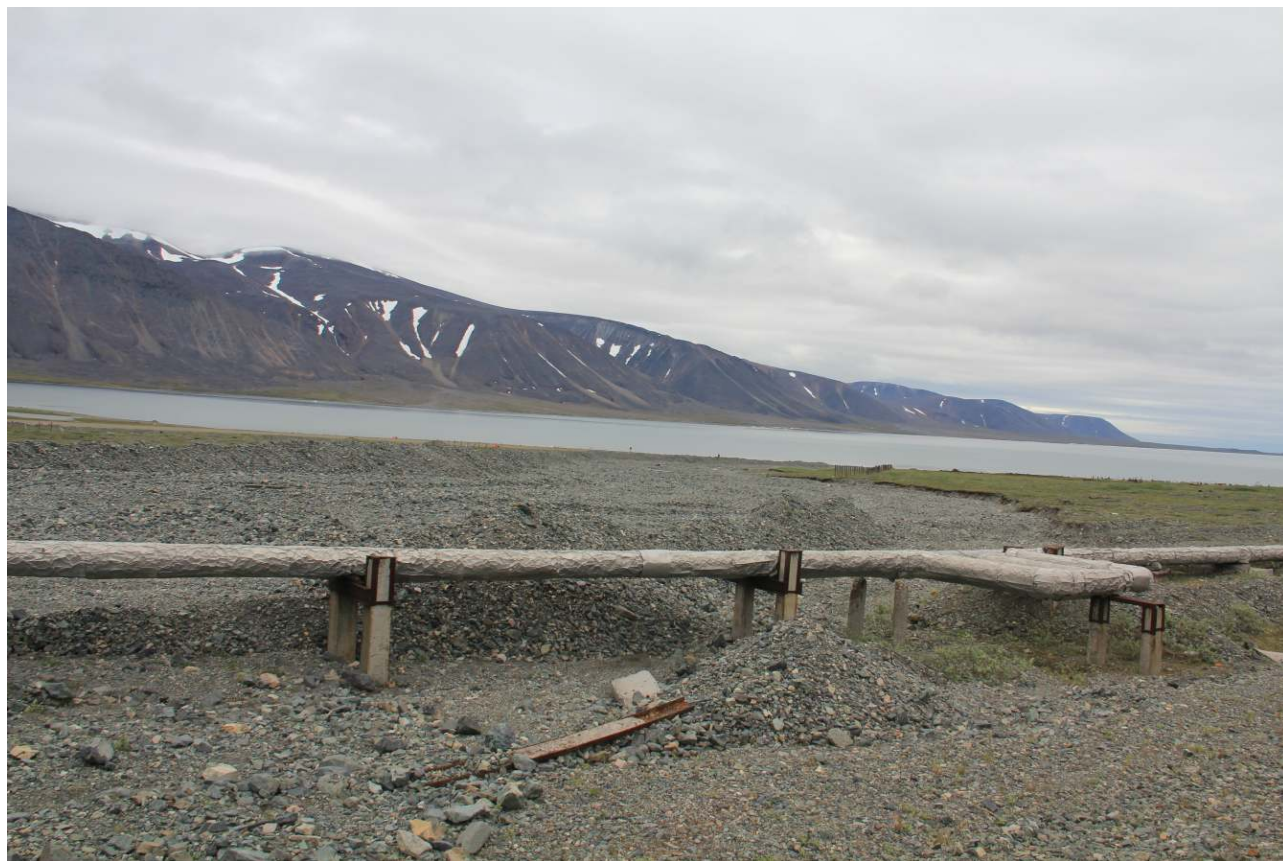
Рис.40. Чукотский АО, городской округ Эгвекинот, 2022 год. Проект реконструкции аэропорта “Залив Креста”. Русло руч. Дозорный. Направление съемки на ЮЮВ.

По северному и южному бортам ручья Дозорный сохранились небольшие участки с первоначальным почвенным покровом, хотя само русло значительно изменено антропогенно и представляет собой череду галечных валов, ям и навалов, сформировавшихся под воздействием тяжелой техники (Рис. 40).

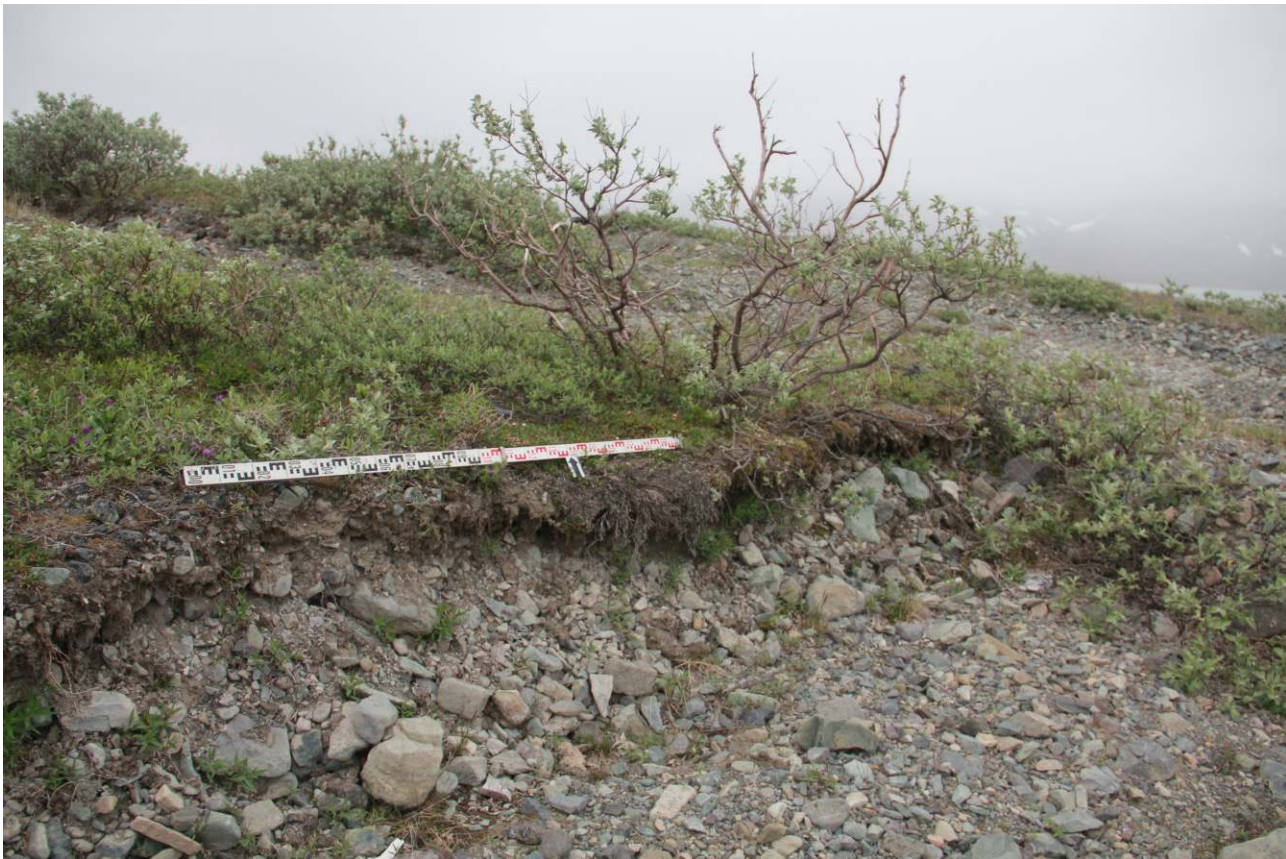
Рис.41. Чукотский АО, городской округ Эгвекинот, 2022 год. Проект реконструкции аэропорта “Залив Креста”. Направление фотосъемки на СВ. Локальный участок сохранившихся исходных почв по северному борту руч. Дозорный.

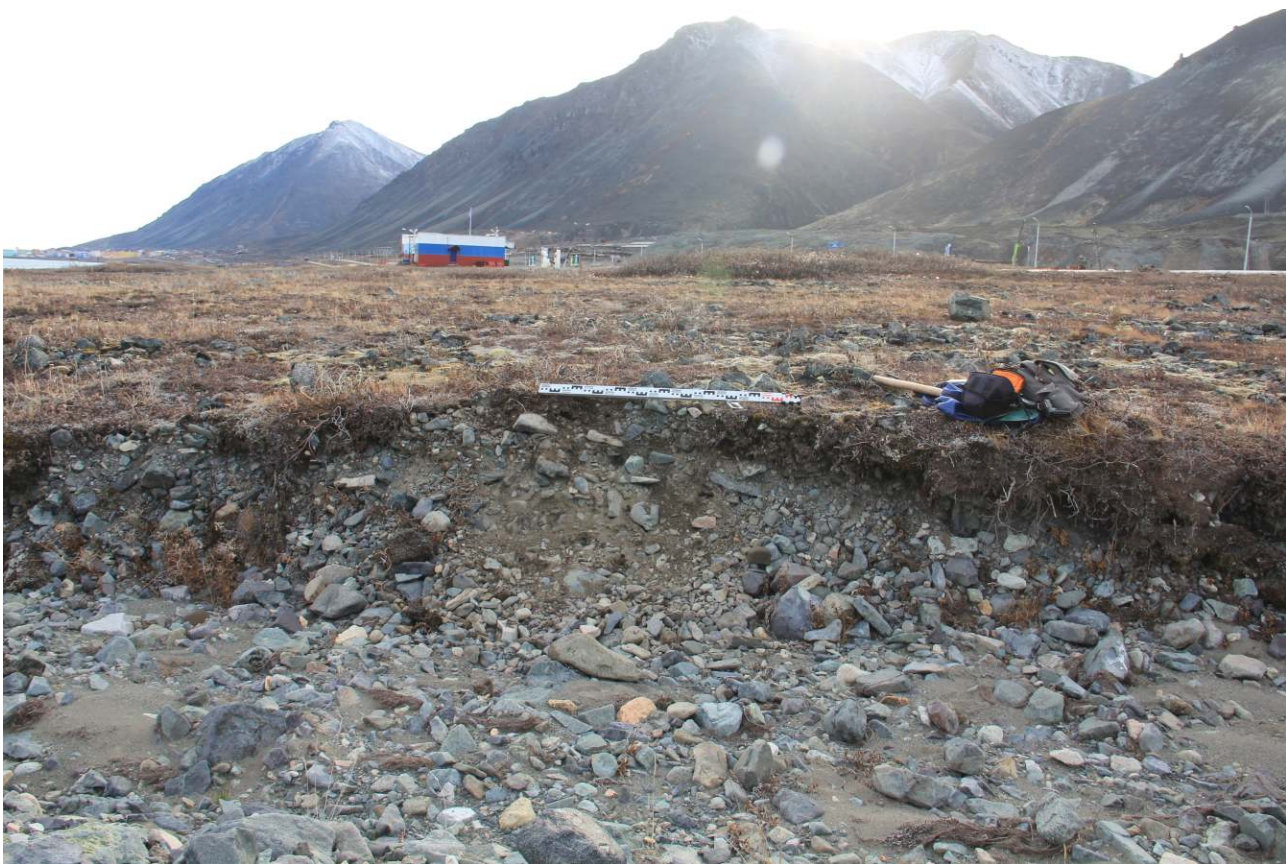
Рис.42. Чукотский АО, городской округ Эгвекинот, 2022 год. Проект реконструкции аэропорта “Залив Креста”. Участок сохранившихся почв по южному борту руч. Дозорный. Направление съемки на ЮЮЗ.

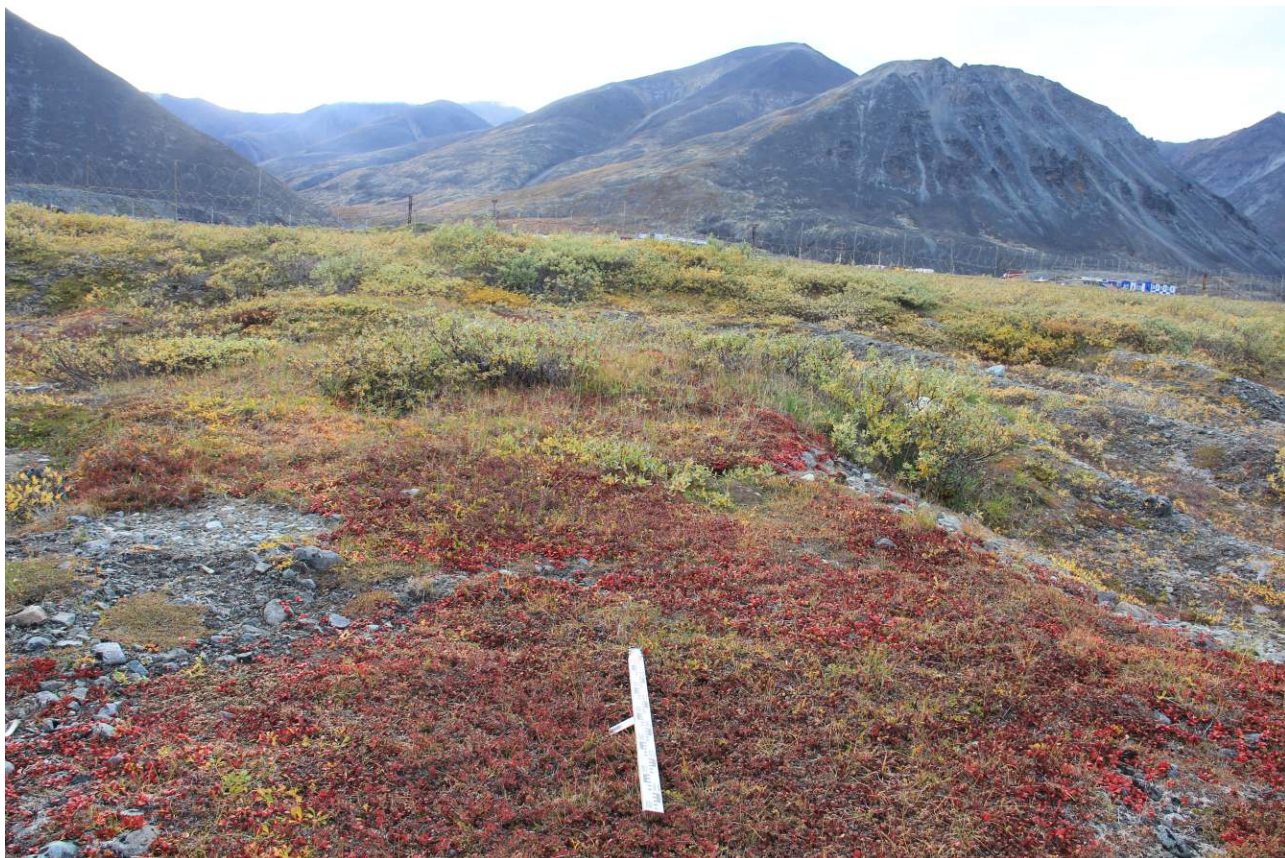
Рис.45. Чукотский АО, городской округ Эгвекинот, 2022 год. Проект реконструкции аэропорта “Залив Креста”. Направление фотосъемки на ЗСЗ. Вид на западную границу впп.

Шурф №3 был заложен на небольшом участке сохранившегося почвенного слоя между расчистками и траншеями (рис. 45) у юго-восточной границы территории, восточнее существующего ограждения аэропорта и южнее зоны ОРЛ и метеооборудования (рис. 66-68) в т. 66°21'18.91"С, 179° 6'20.48"З. Растительность представлена ерником, ягодными кустарничками (арктоус, голубичник), багульником и рододендромом:

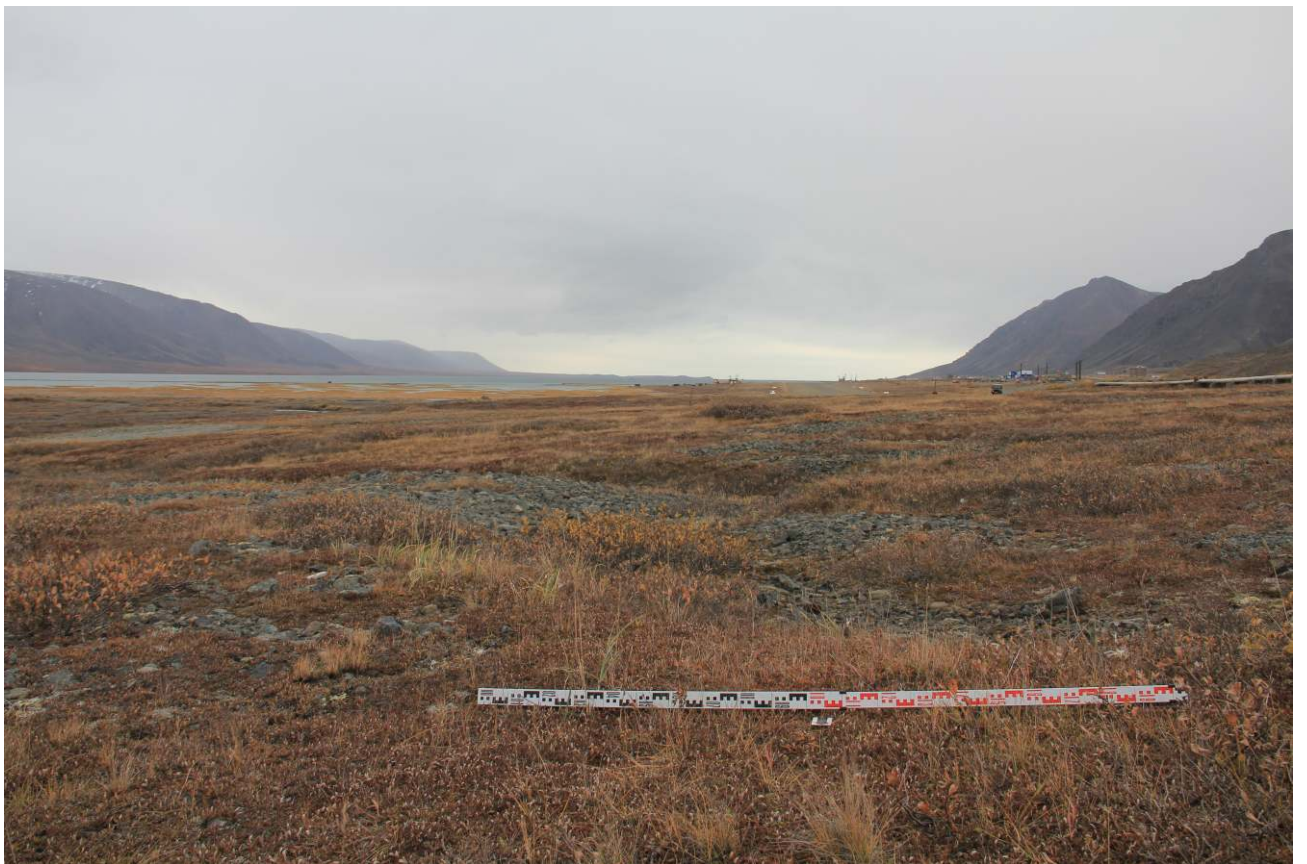
Рис. 50. Чукотский АО, городской округ Эгвекино, 2022 год. Проект реконструкции аэропорта “Залив Креста”. Участок 2. Линейный коридор. Направление съемки на Ю.

Площадка соединяется с основным участком проектирования аэропорта узким вытянутым коридором, протяженностью около 0,5 км, ширина до 20 м. Он ориентирован с севера на юг и пересекает несколько рукавов сухого русла ручья, представляющего собой неуглубленные раздернованные участки валунно-гравийных материалов с медальонной растительностью (рис. 49, 50). Небольшие участки между рукавами ручья так же частично раздернованы и неперспективны в археологическом отношении (рис. 50, 52).

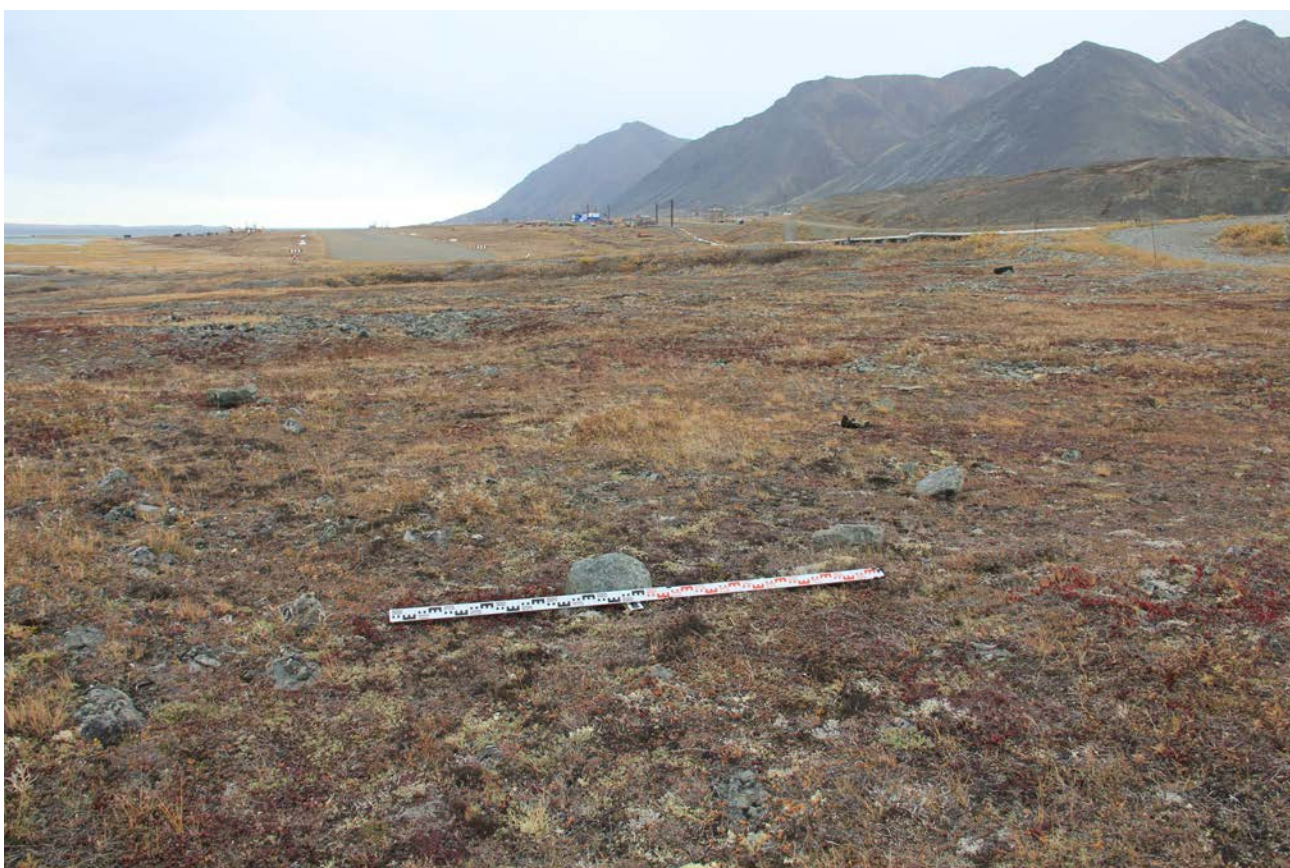
Рис. 52. Чукотский АО, городской округ Эгвекинот, 2022 год. Проект реконструкции аэропорта “Залив Креста”. Участок 2. Линейный коридор. Направление съемки на Ю.

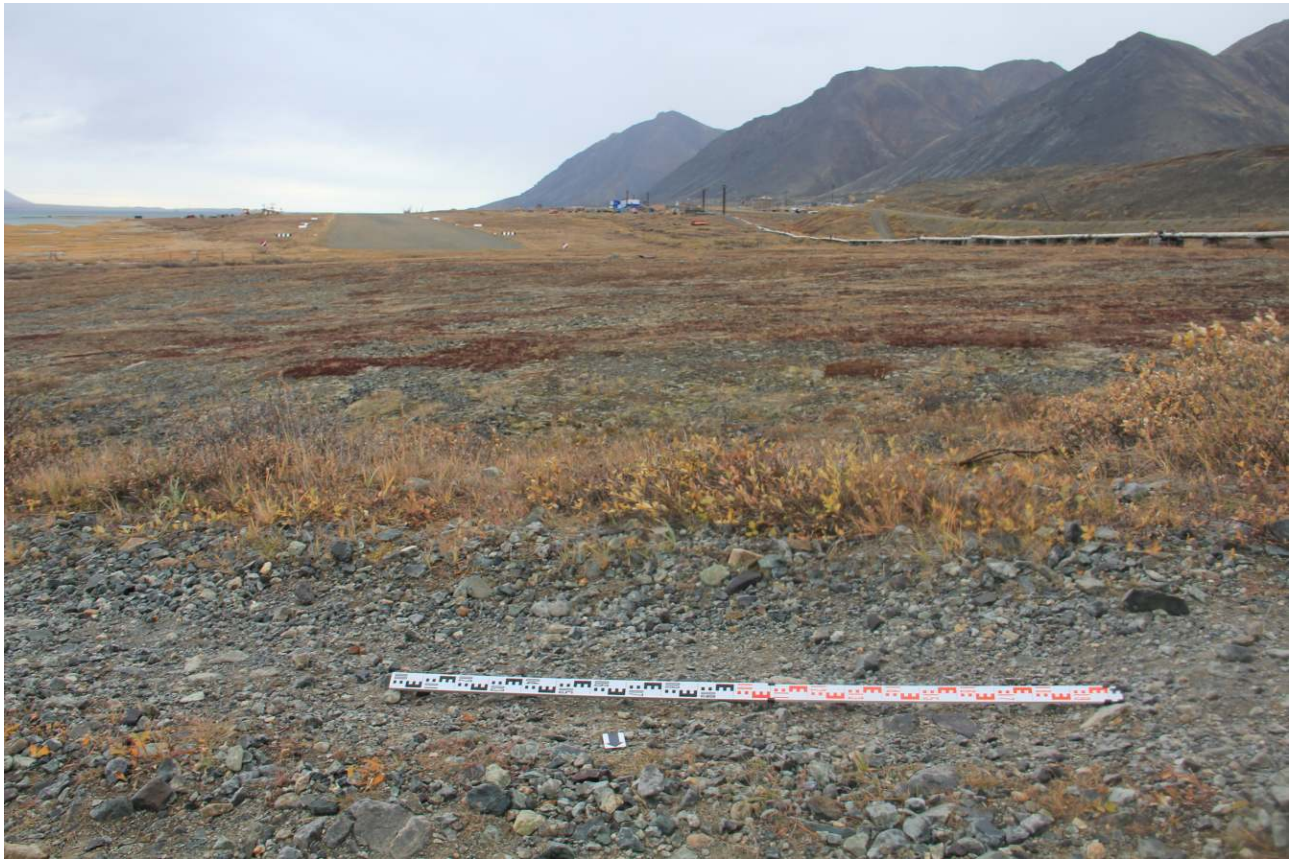
Рис. 53. Чукотский АО, городской округ Эгвекино, 2022 год. Проект реконструкции аэропорта “Залив Креста”. Участок 2. Линейный коридор. Пересечение с грунтовой дорогой. Направление съемки на Ю.

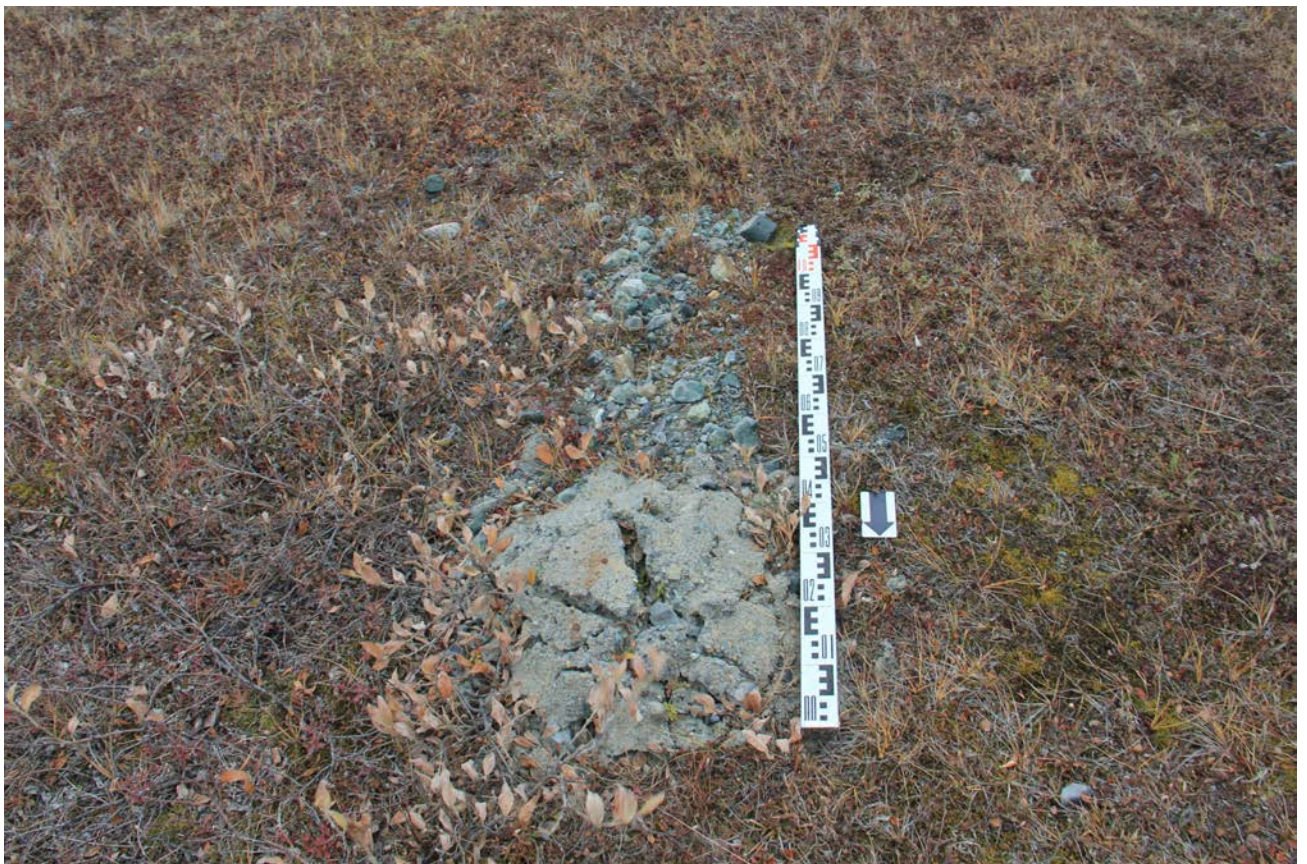
Рис. 54. Чукотский АО, городской округ Эгвекино, 2022 год. Проект реконструкции аэропорта “Залив Креста”. Фото керна в т. 66.366950° с.ш., 179.109050° з.д.

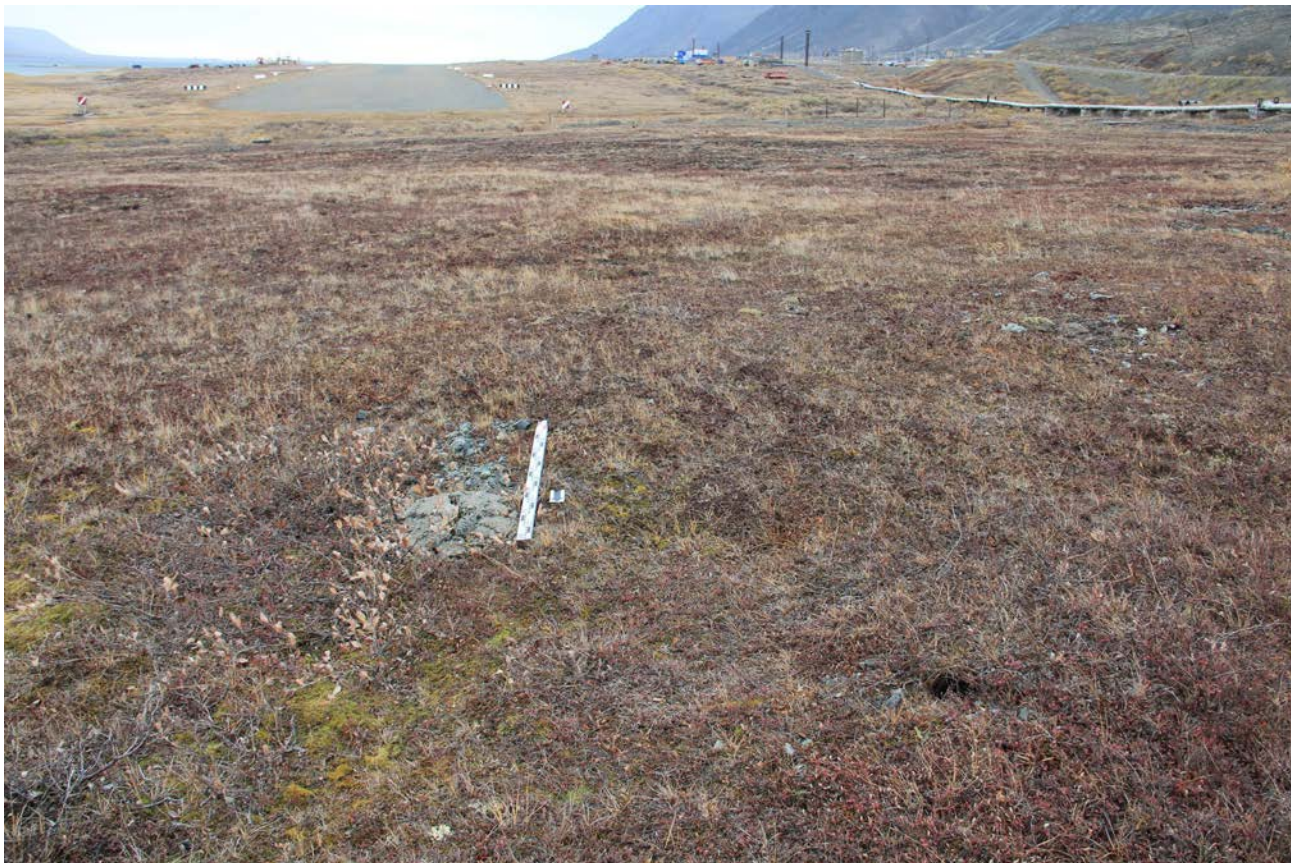
Рис. 55. Чукотский АО, городской округ Эгвекинот, 2022 год. Проект реконструкции аэропорта “Залив Креста”. Фото керна. Северная граница существующего ограждения. Направление съемки на Ю.

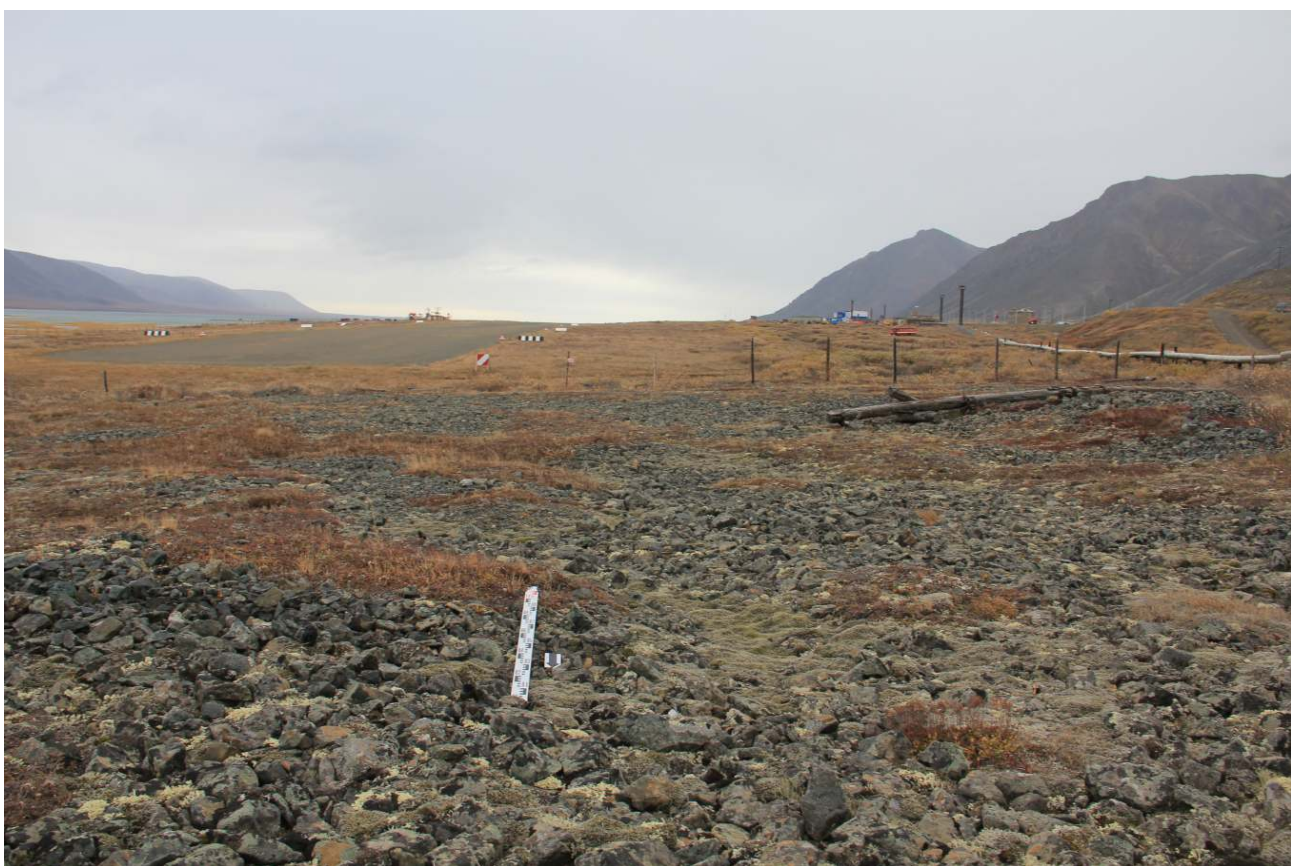
Рис. 56. Чукотский АО, городской округ Эгвекинот, 2022 год. Проект реконструкции аэропорта “Залив Креста”. Северная граница существующего ограждения. Направление съемки на Ю.

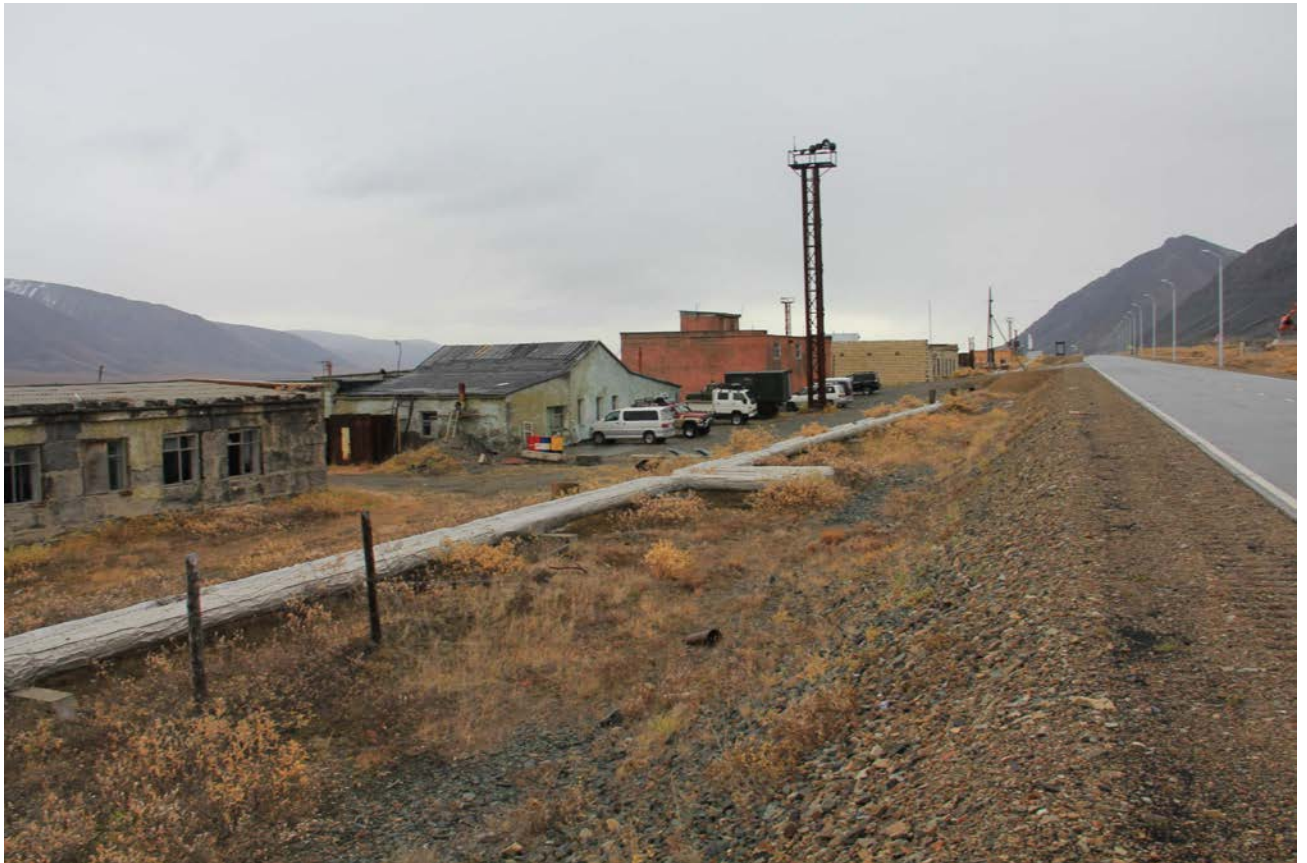
Рис. 57. Чукотский АО, городской округ Эгвекинот, 2022 год. Проект реконструкции аэропорта “Залив Креста”. Западная граница территории, вдоль автодороги. Направление съемки на ЮЮЗ.

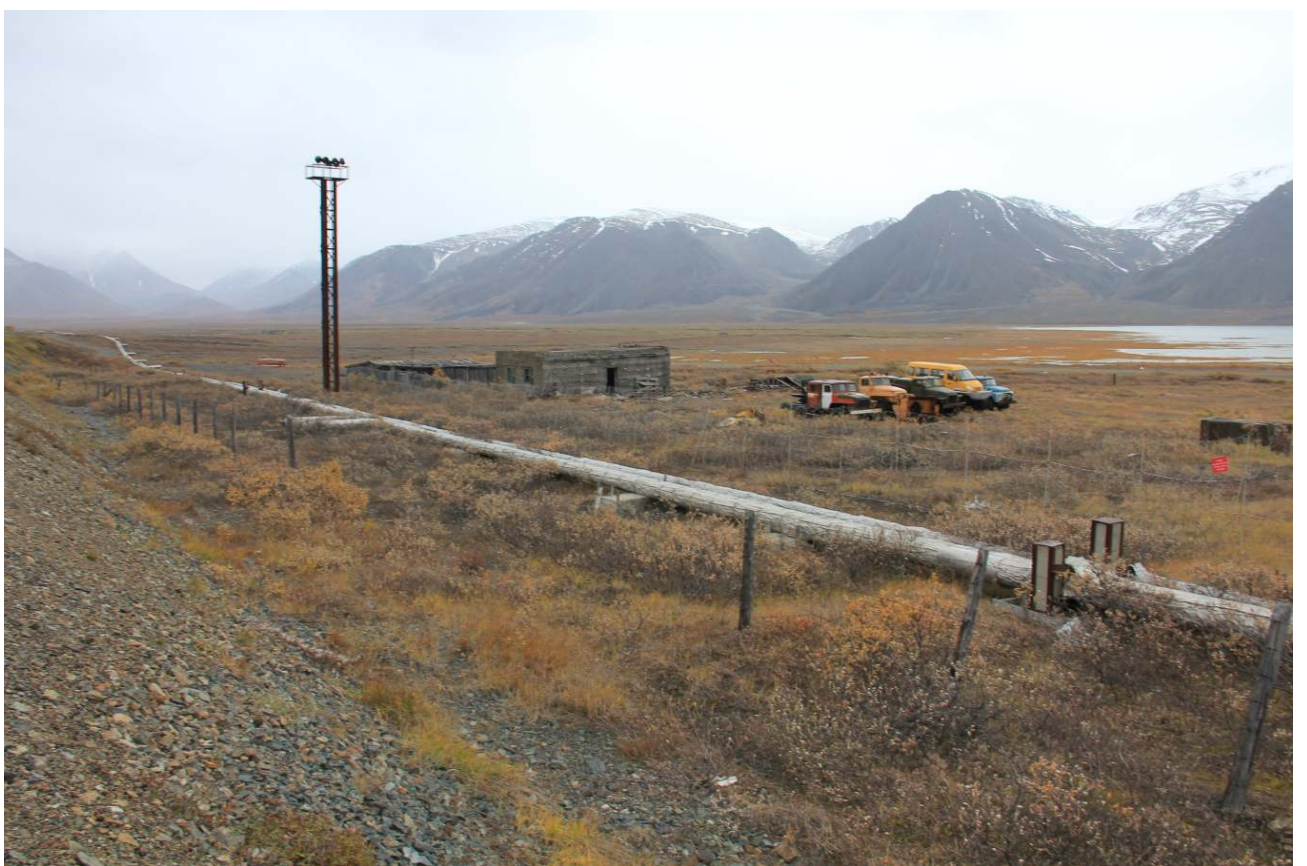
Рис. 58. Чукотский АО, городской округ Эгвекинот, 2022 год. Проект реконструкции аэропорта “Залив Креста”. Западная граница территории, граничащая с автодорогой. Направление съемки на ССВ.

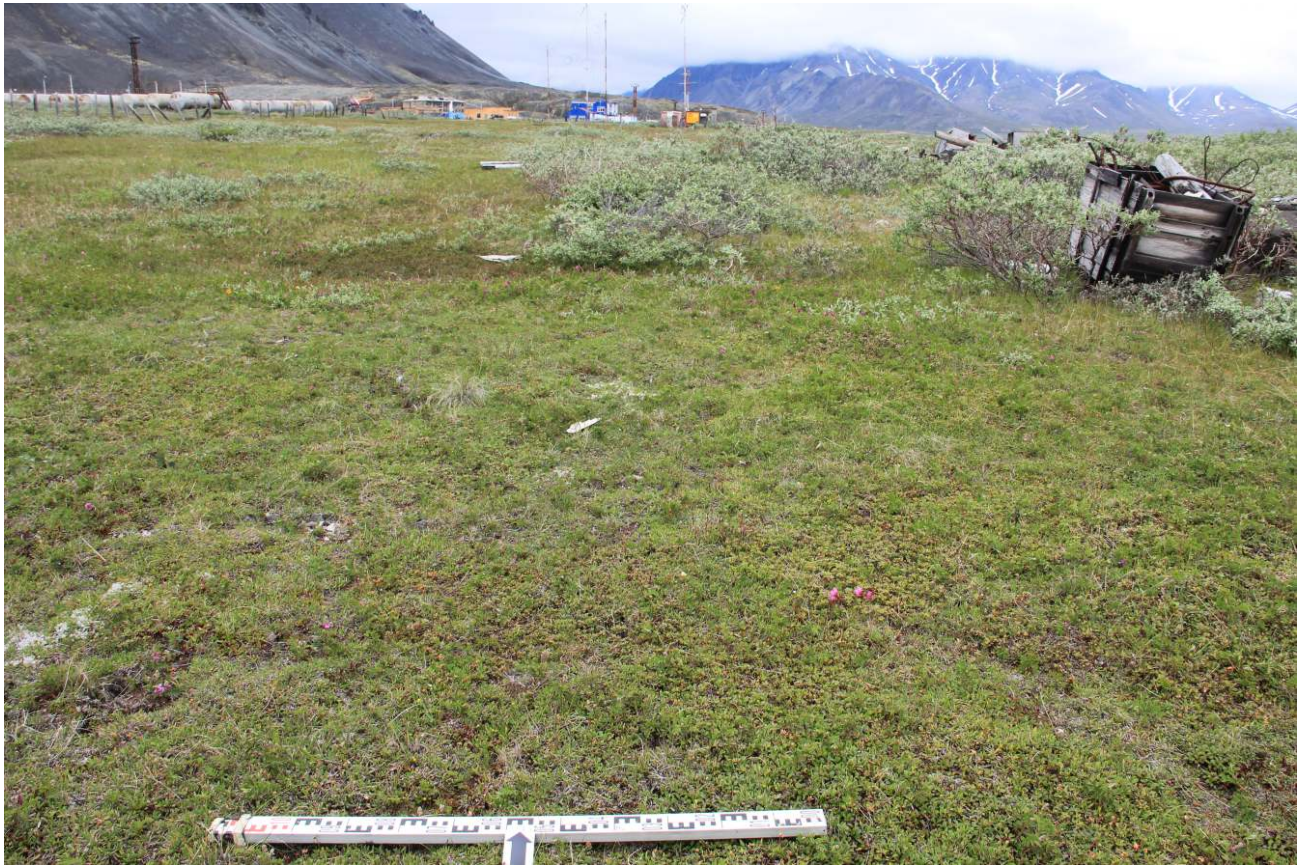
Рис. 59. Чукотский АО, городской округ Эгвекинот, 2022 год. Проект реконструкции аэропорта “Залив Креста”. Закладка шурфа №1 на сохранившемся участке почв по северо-восточному борту ручья Дозорный. Вид с Ю.

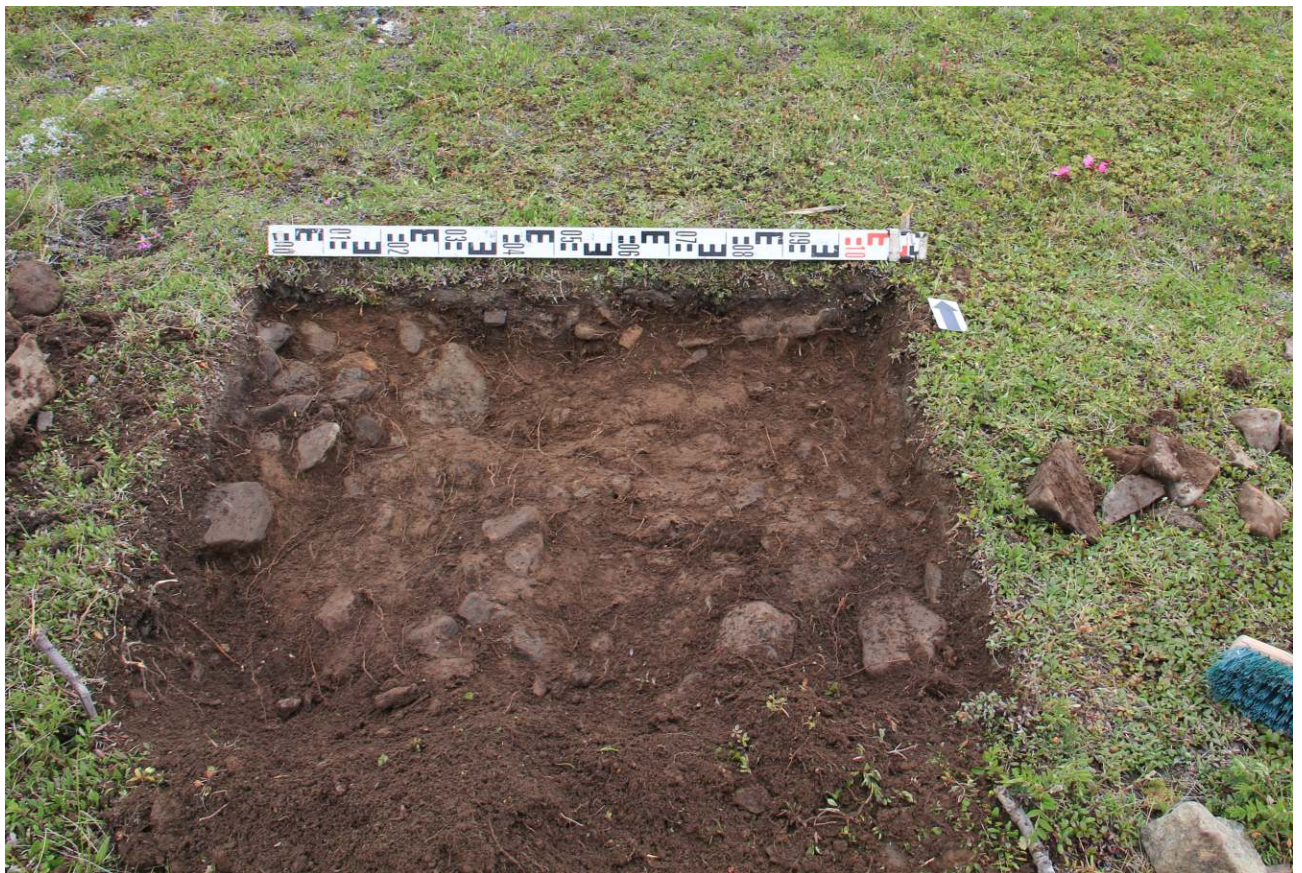
Рис. 60. Чукотский АО, городской округ Эгвекинот, 2022 год. Проект реконструкции аэропорта “Залив Креста”. Закладка шурфа на сохранившемся участке почв по борту ручья Дозорный. Северная стенка. Вид с Ю.

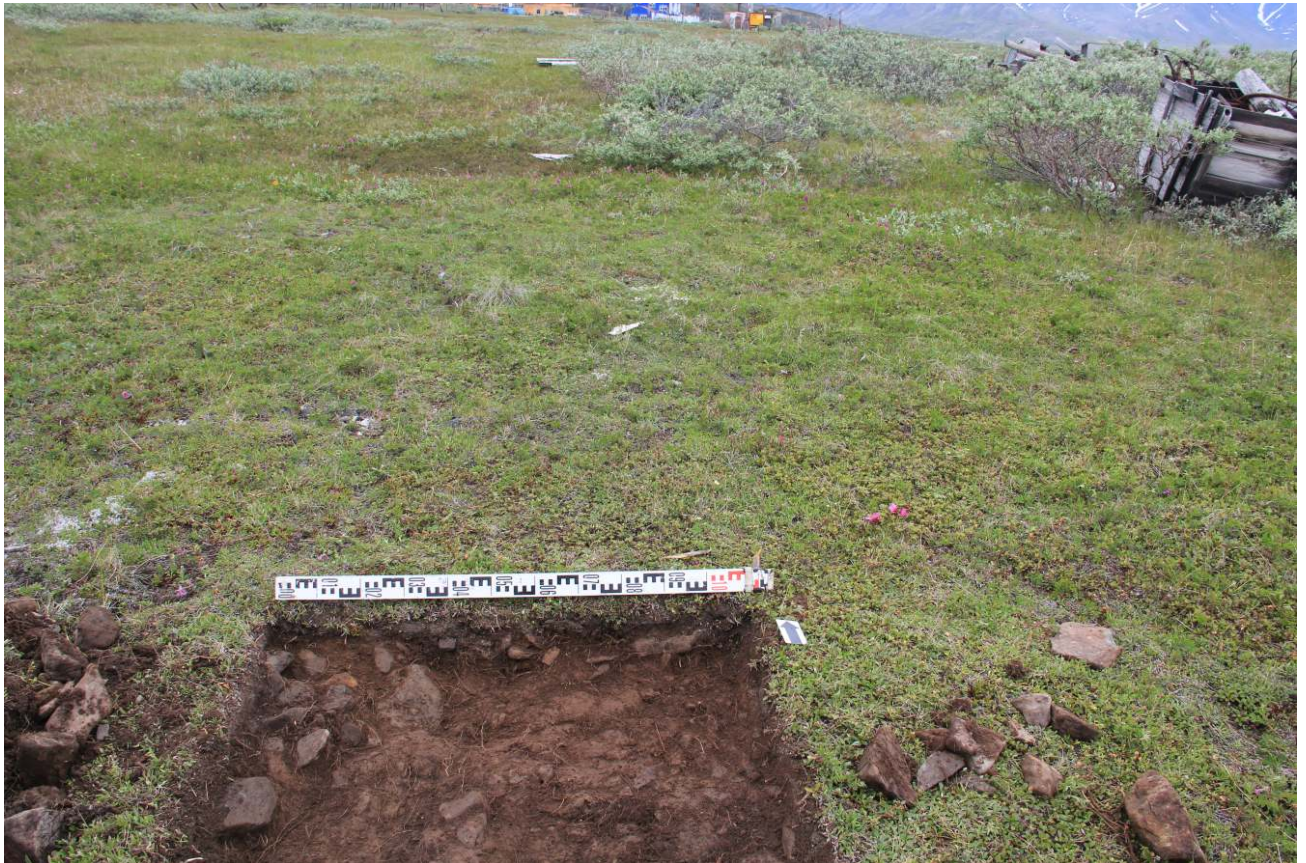
Рис. 61. Чукотский АО, городской округ Эгвекинот, 2022 год. Проект реконструкции аэропорта “Залив Креста”. Закладка шурфа на сохранившемся участке почв по борту ручья Дозорный. Северная стенка. Вид с Ю.

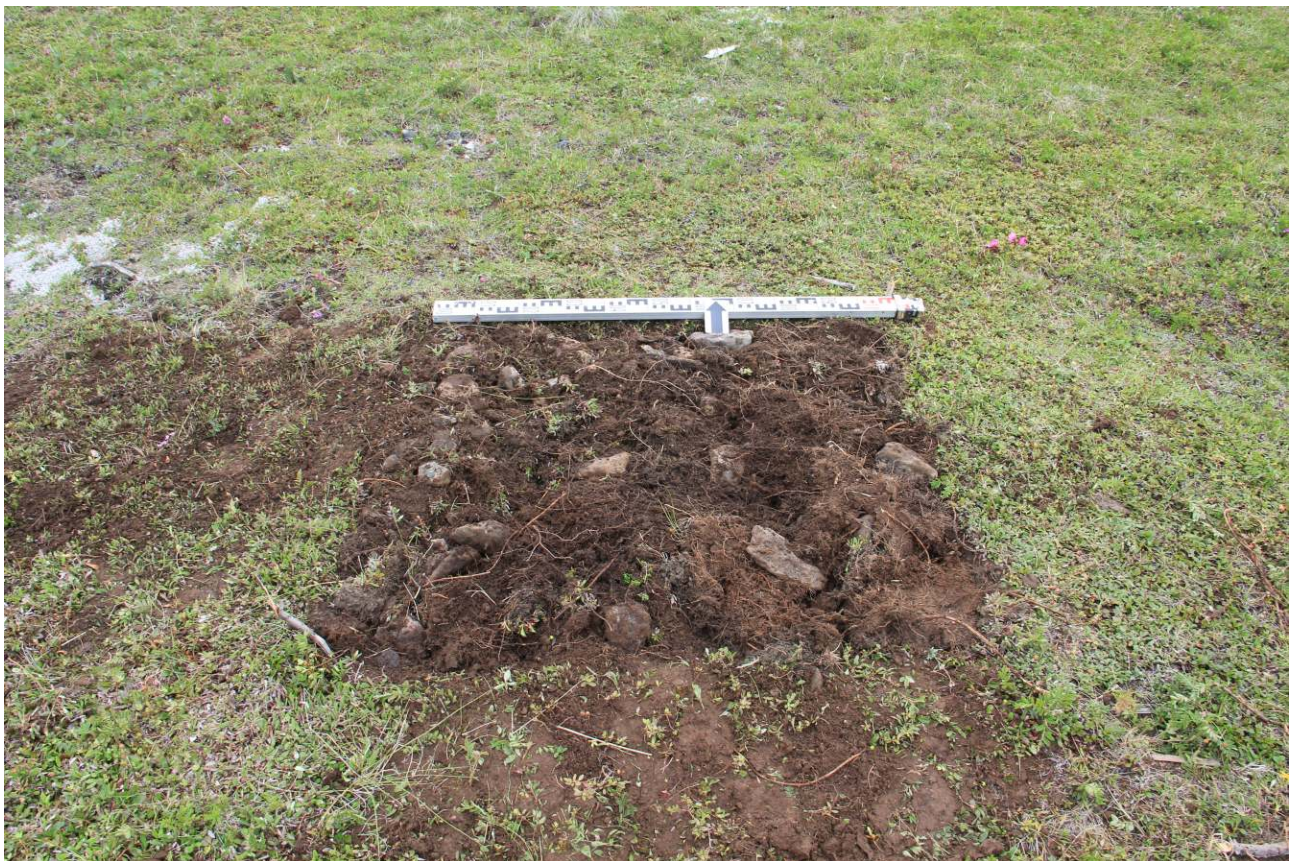
Рис. 62. Чукотский АО, городской округ Эгвекинот, 2022 год. Проект реконструкции аэропорта “Залив Креста”. Закладка шурфа на сохранившемся участке почв по борту ручья Дозорный. Рекультивация.

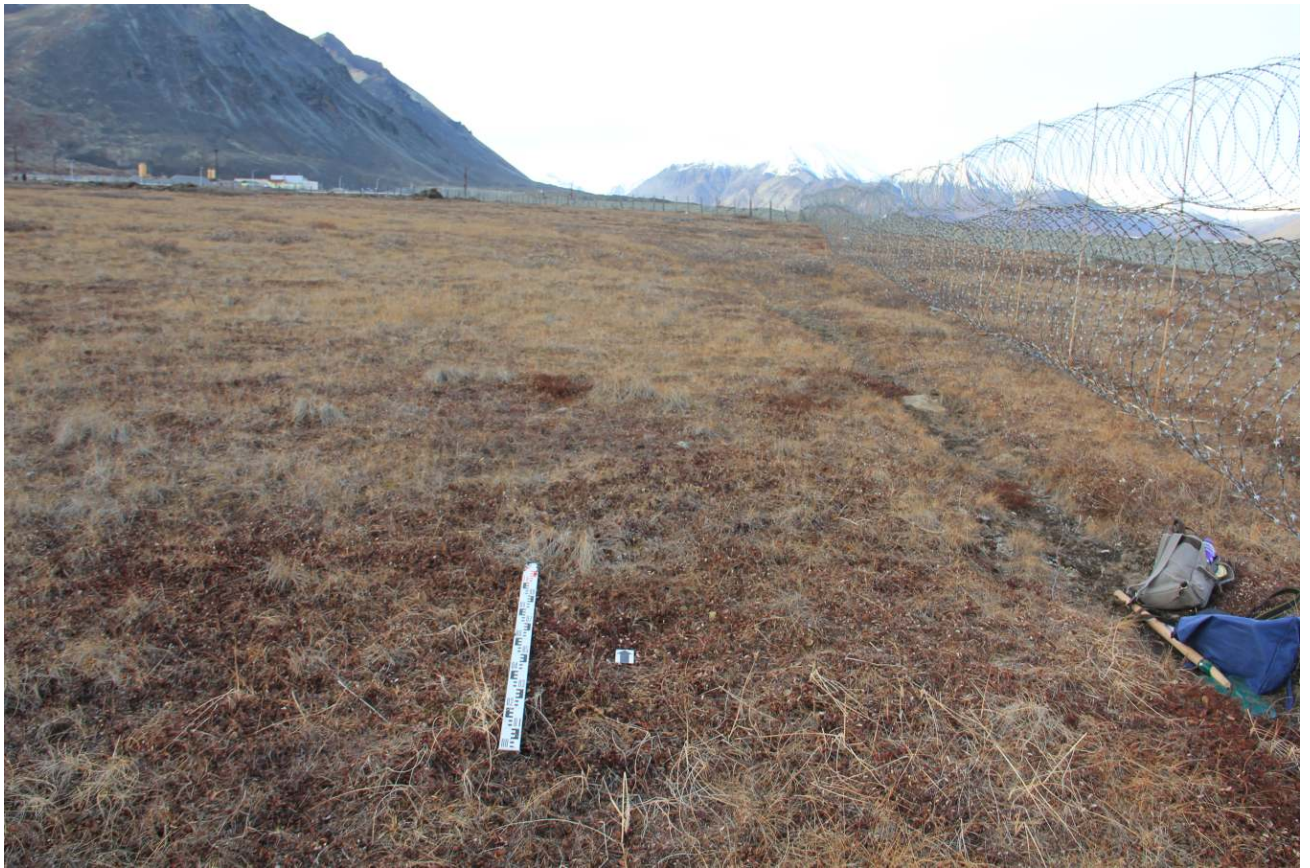
Рис. 63. Чукотский АО, городской округ Эгвекинот, 2022 год. Проект реконструкции аэропорта “Залив Креста”. Закладка шурфа №2 на сохранившемся участке почв по юго-западному борту ручья Дозорный. Вид с Ю.

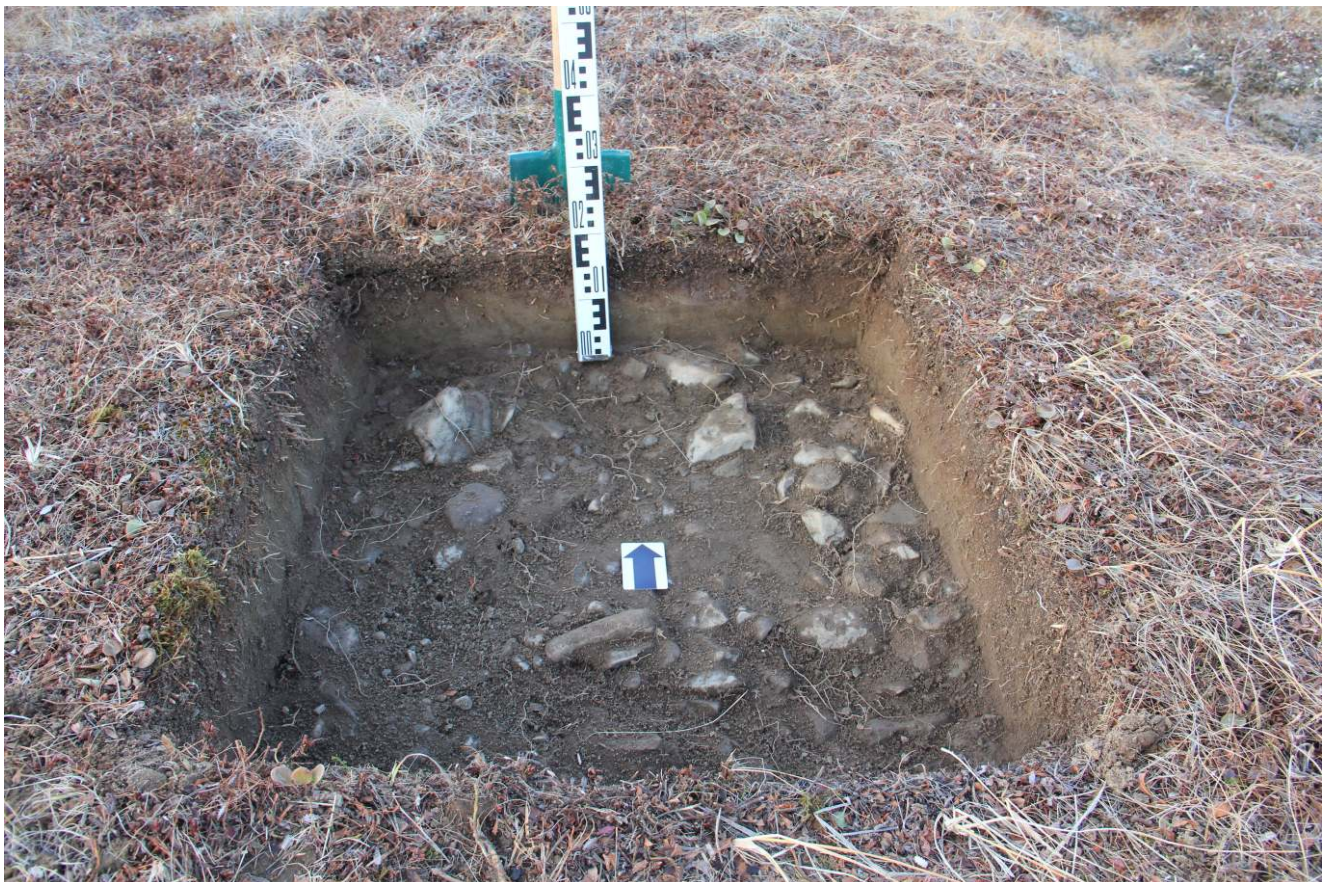
Рис. 64. Чукотский АО, городской округ Эгвекинот, 2022 год. Проект реконструкции аэропорта “Залив Креста”. Закладка шурфа на сохранившемся участке почв по борту ручья Дозорный. Северная стенка. Вид с Ю.

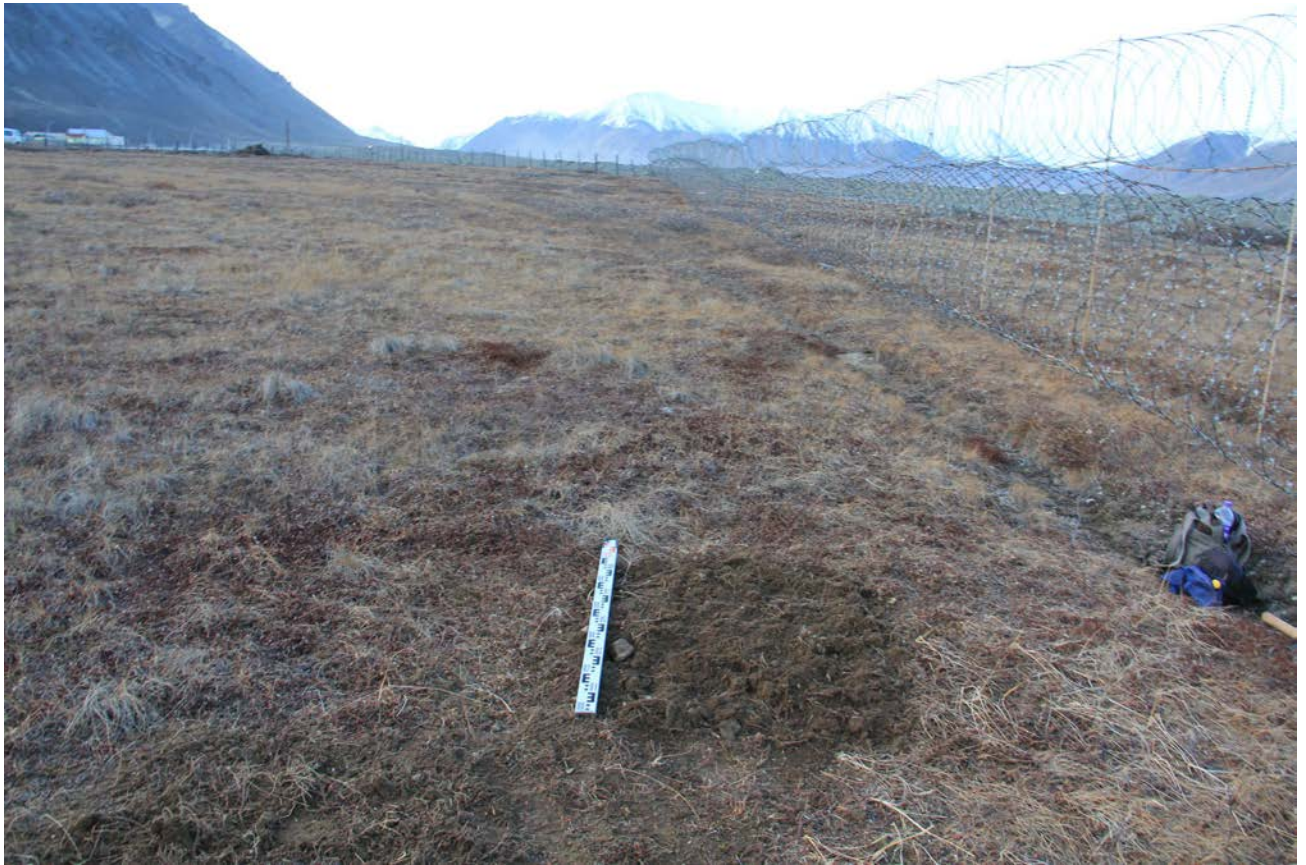
Рис. 65. Чукотский АО, городской округ Эгвекинот, 2022 год. Проект реконструкции аэропорта “Залив Креста”. Закладка шурфа на сохранившемся участке почв поборту ручья Дозорный. Рекультивация.
