АКТ № 13**ГОСУДАРСТВЕННОЙ ИСТОРИКО-КУЛЬТУРНОЙ ЭКСПЕРТИЗЫ**

документации, содержащей результаты исследований, в соответствии с которыми определяется наличие или отсутствие объектов культурного наследия, включенных в реестр, выявленных объектов культурного наследия либо объектов, обладающих признаками объектов культурного наследия на земельных участках, подлежащих воздействию земляных, строительных, хозяйственных и иных работ по объекту: «Реконструкция аэропортового комплекса Залив Креста, Чукотский автономный округ»

Электронный вариант отчетной технической документации «Аннотационный отчет «Археологические научно-исследовательские разведочные работы по проекту: «Реконструкция аэропортового комплекса Залив Креста, Чукотский автономный округ» в 2022 году. – на 78 листах.

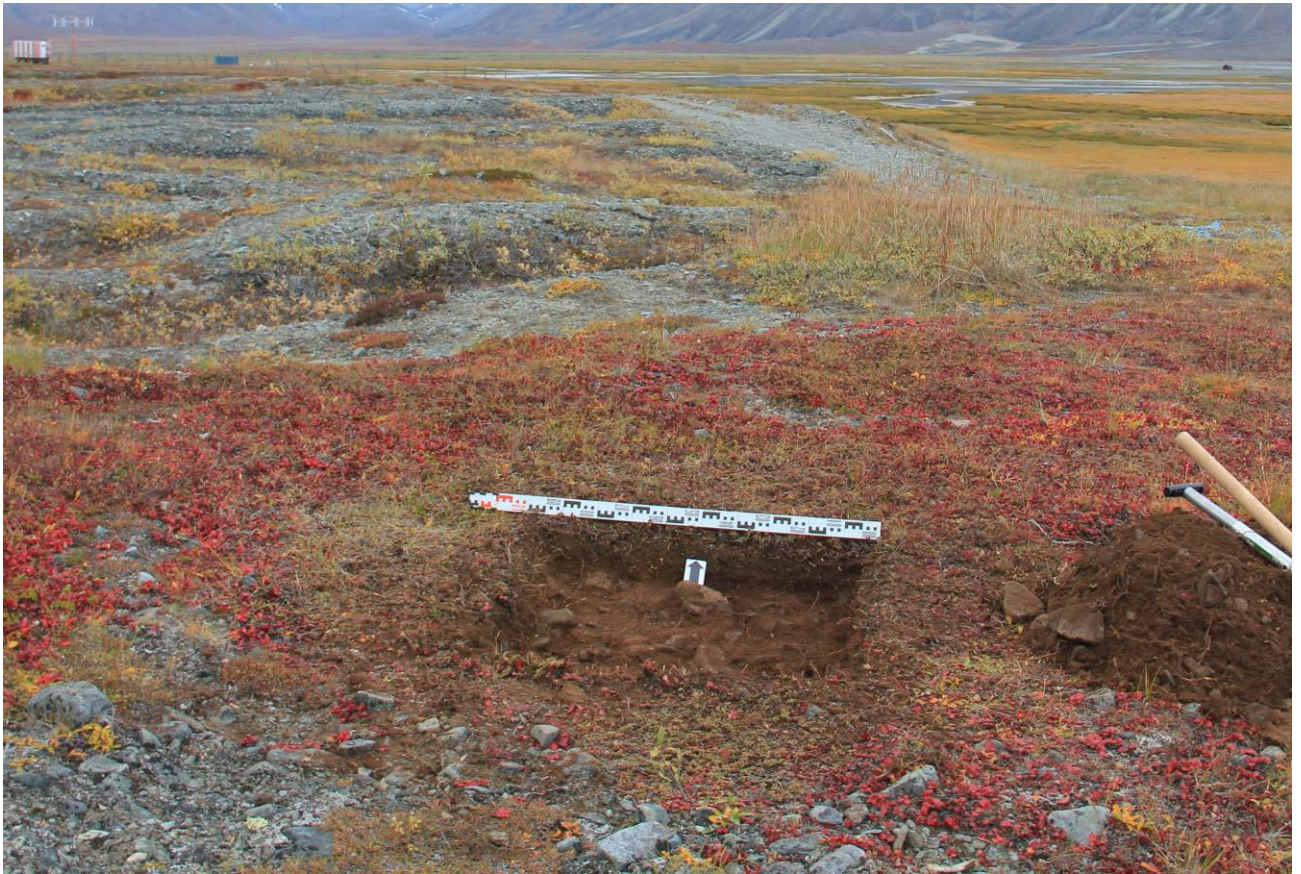
Рис. 67. Чукотский АО, городской округ Эгвекинот, 2022 год. Проект реконструкции аэропорта “Залив Креста”. Закладка шурфа на сохранившемся участке почв. Северная стенка. Вид с Ю.

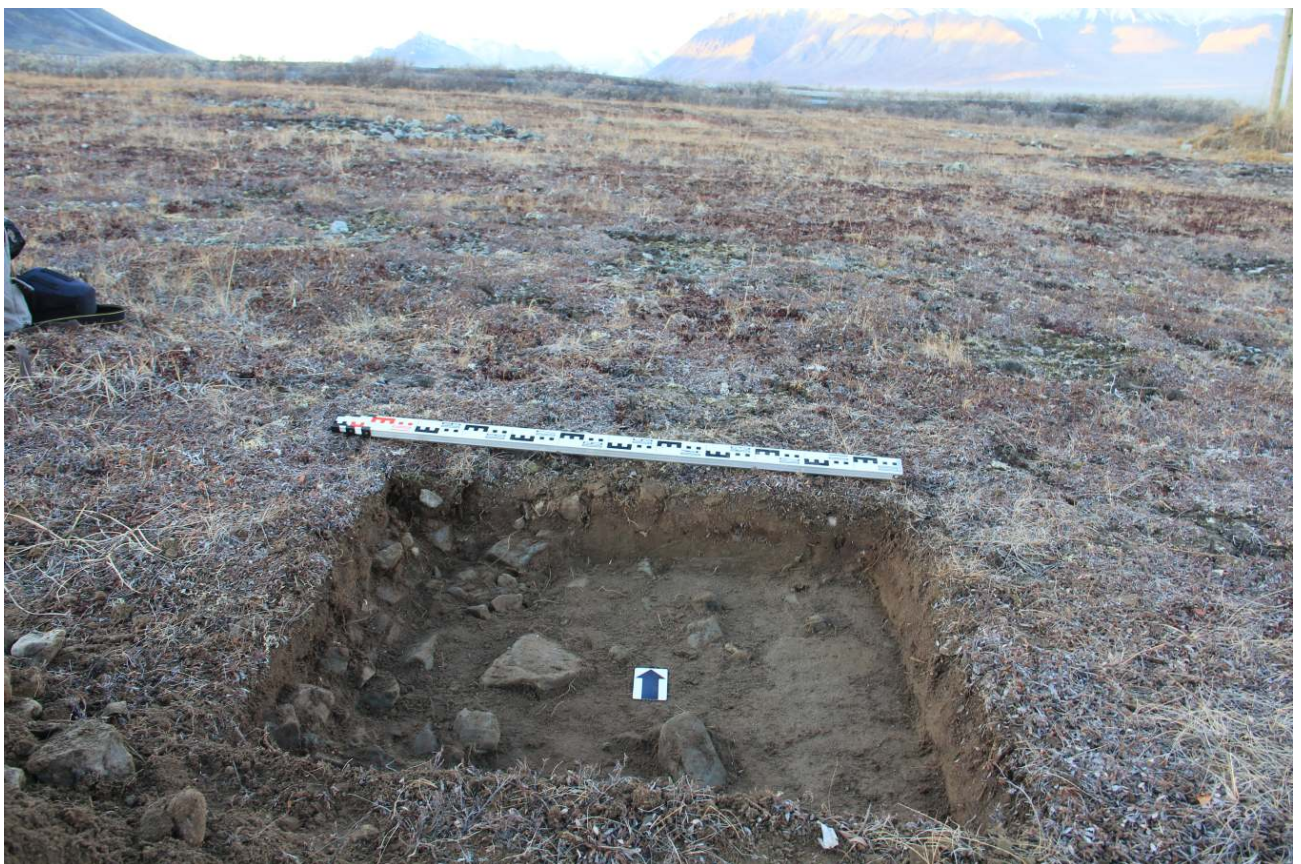
Рис.70. Чукотский АО, городской округ Эгвекинот, 2022 год. Проект реконструкции аэропорта “Залив Креста”. Северная стенка шурфа. Вид с Ю.

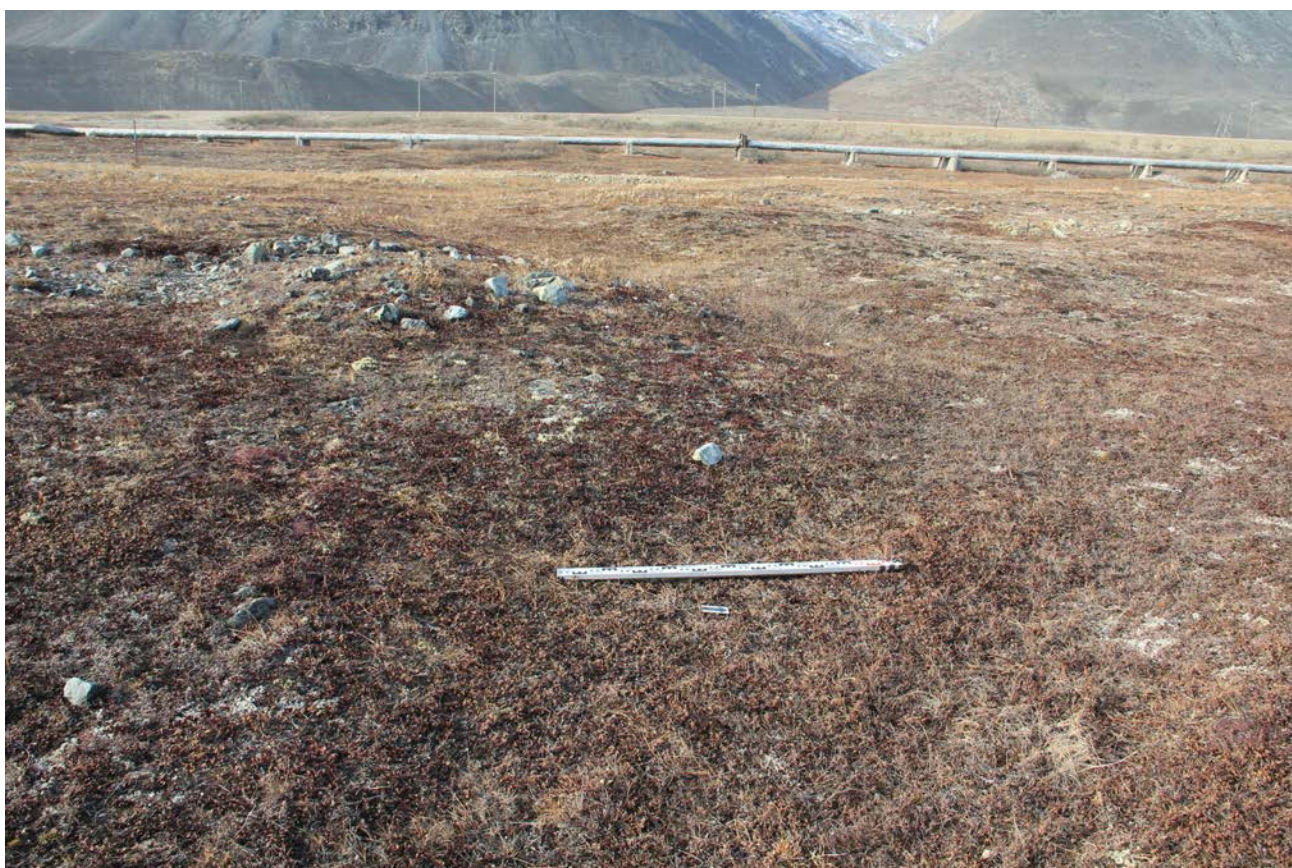
Рис.72. Чукотский АО, городской округ Эгвекинот, 2022 год. Проект реконструкции аэропорта “Залив Креста”. Закладка шурфа №5. Вид с В.

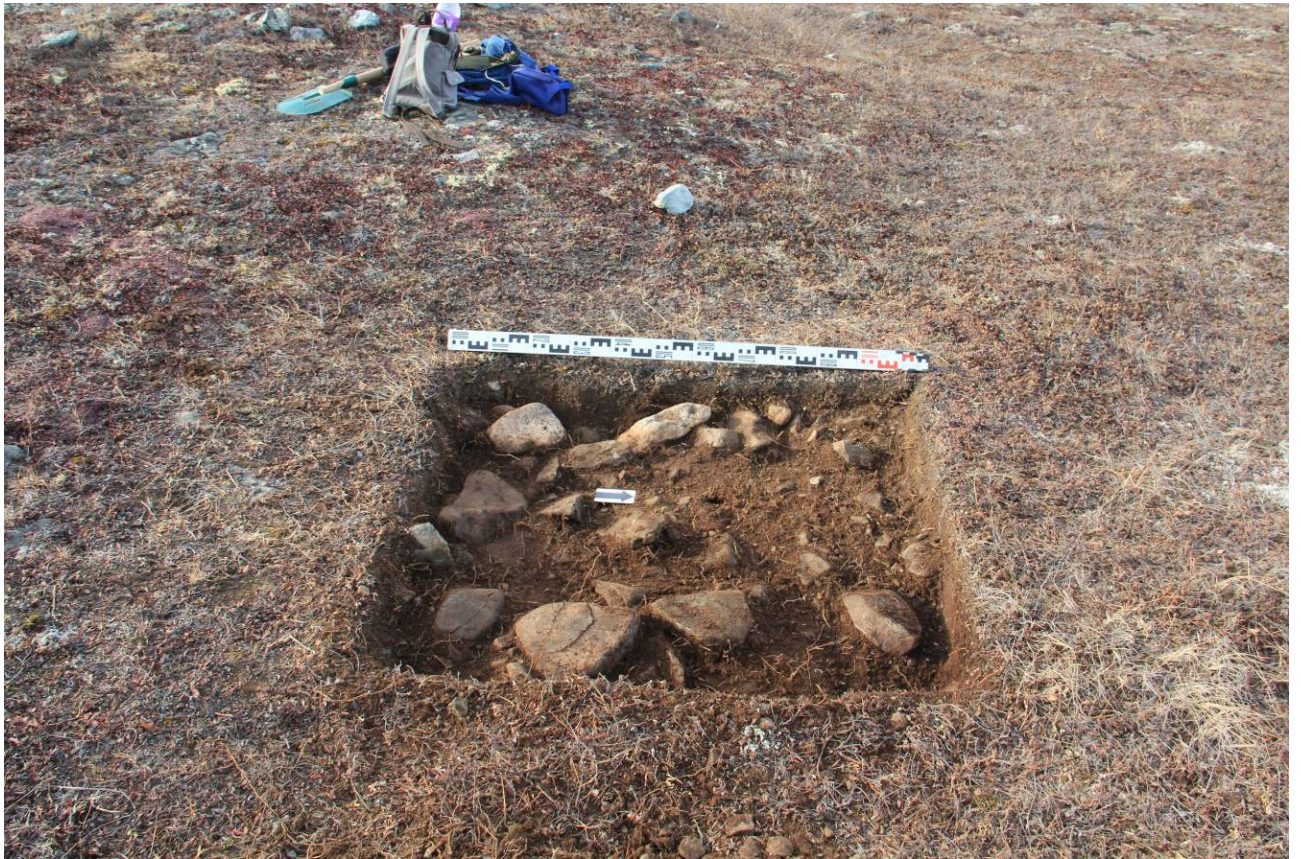
Рис.73. Чукотский АО, городской округ Эгвекинот, 2022 год. Проект реконструкции аэропорта “Залив Креста”. Шурф №5, западная стенка. Вид с В .

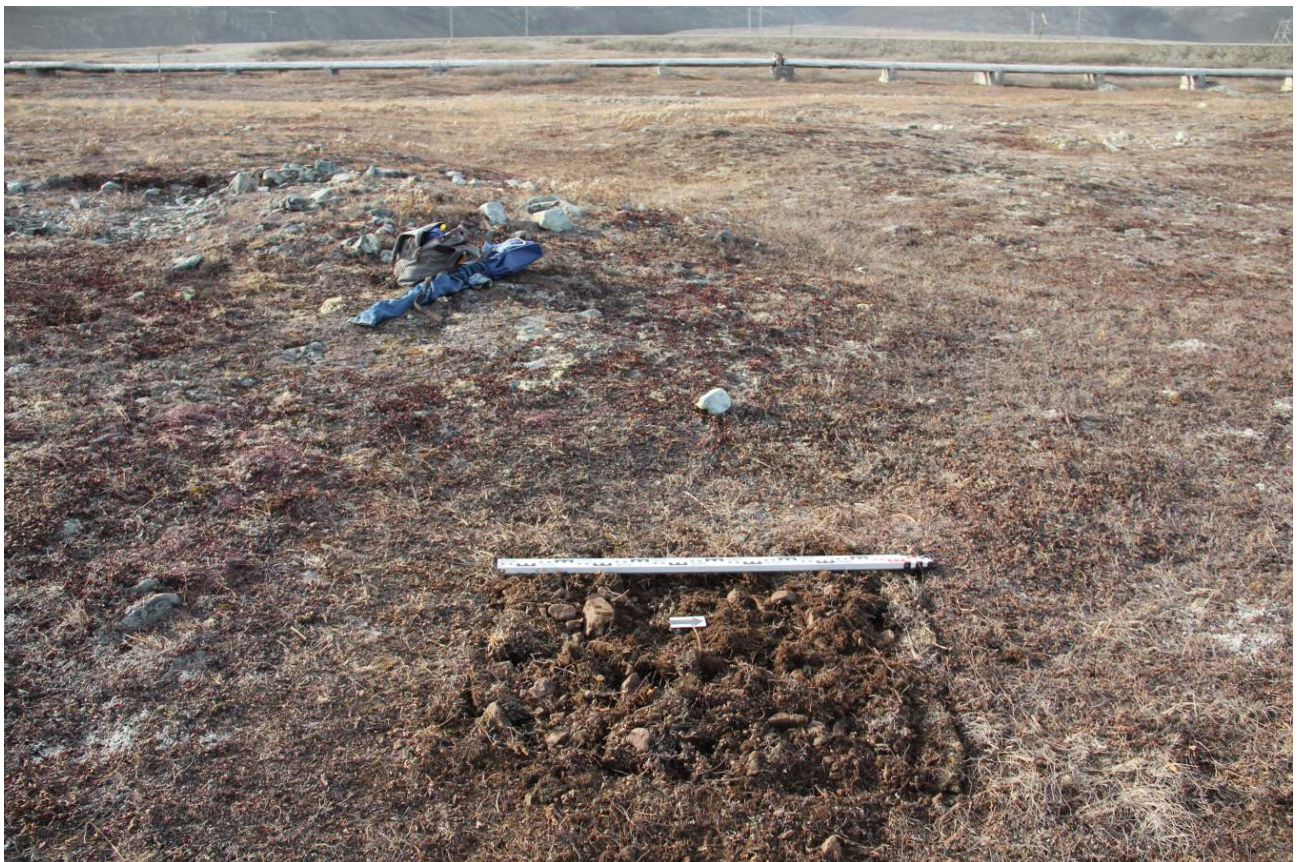
Рис.74. Чукотский АО, городской округ Эгвекинот, 2022 год. Проект реконструкции аэропорта “Залив Креста”. Шурф №5, рекультивация. Вид с В.

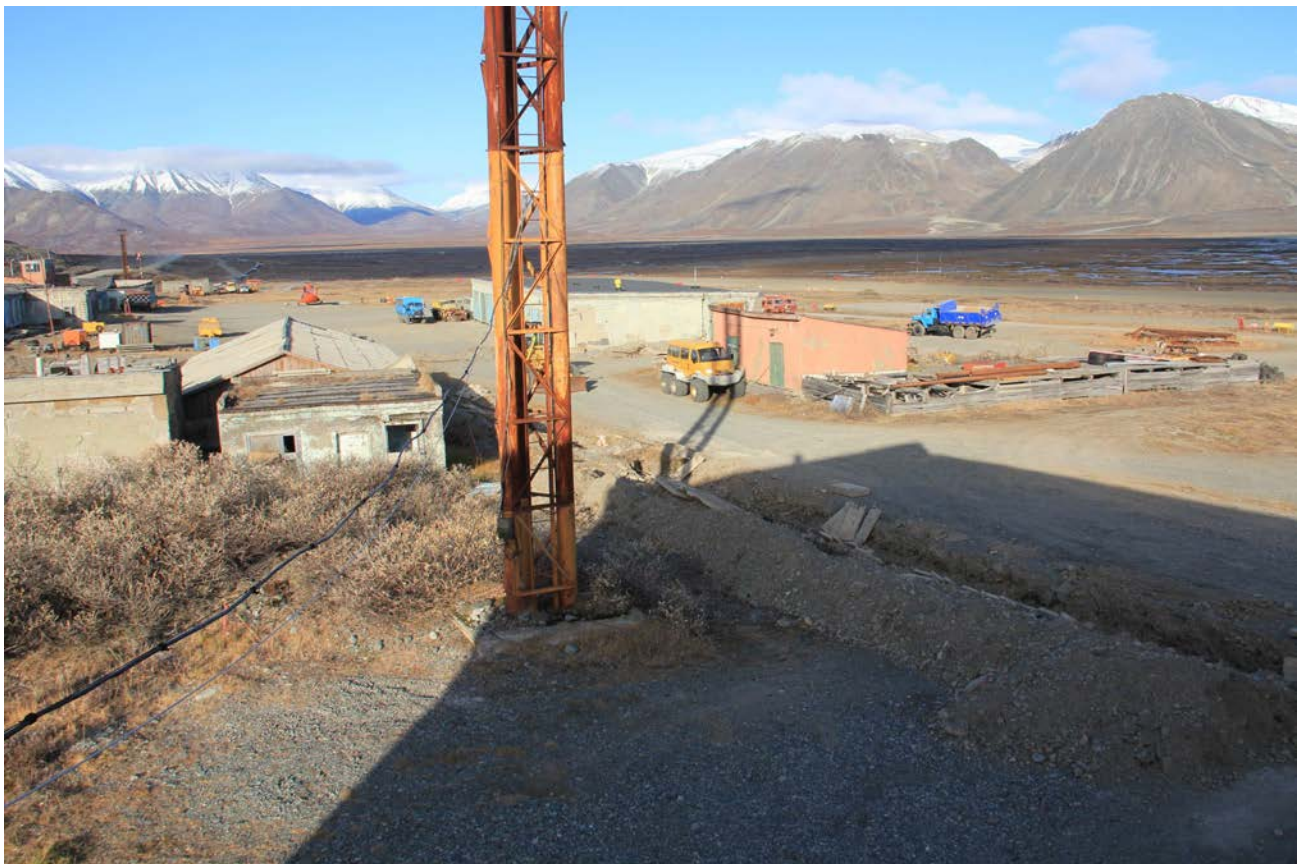
Рис.76 Чукотский АО, городской округ Эгвекинот, 2022 год. Проект реконструкции аэропорта “Залив Креста”. Канавка для труб водоснабжения у зданий аэровокзала, гаража, складов. Вид на СВ.

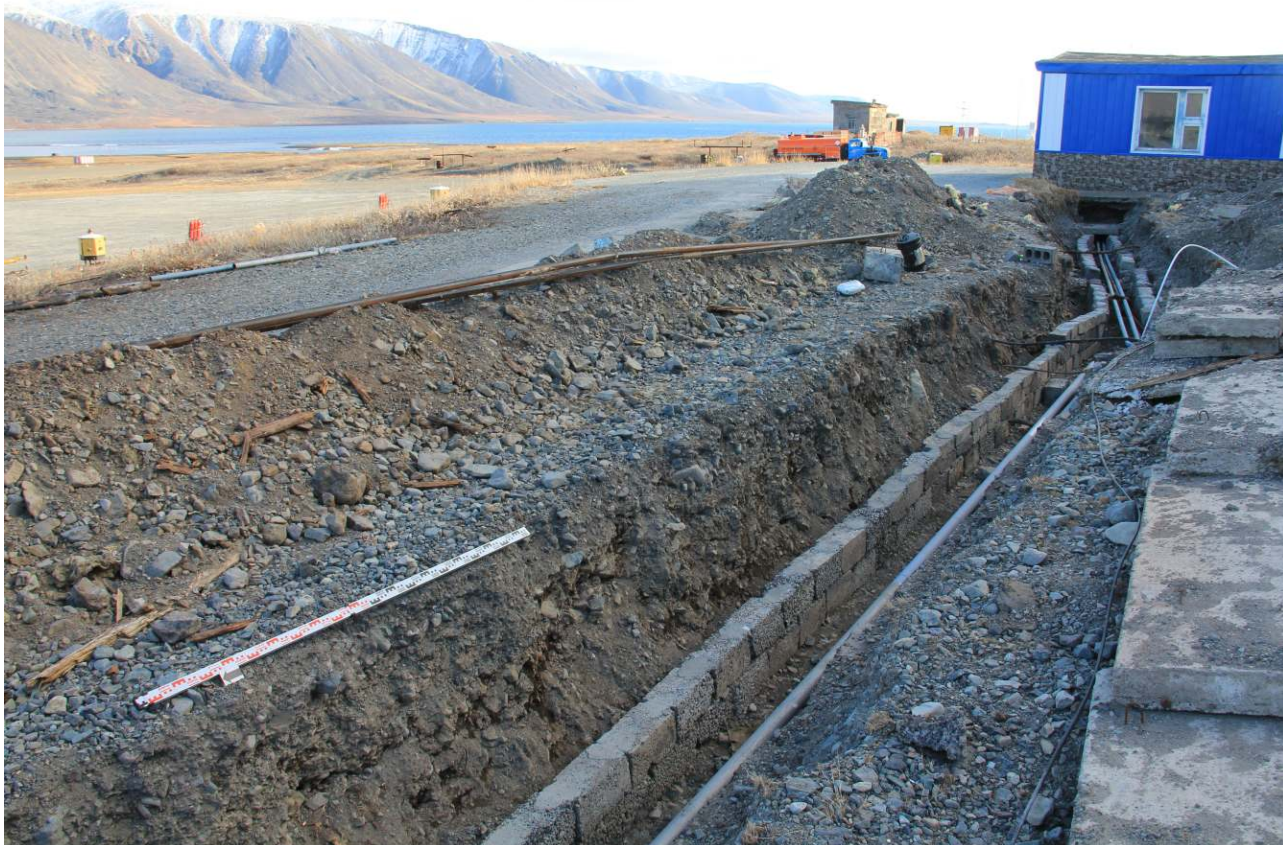
Рис.77. Чукотский АО, городской округ Эгвекино, 2022 год. Проект реконструкции аэропорта “Залив Креста”. Канавы для труб водоснабжения у зданий аэровокзала, гаража, складов. Направление съемки на ЮЮВ. На заднем плане крыльцо аэровокзала со стороны перрона.

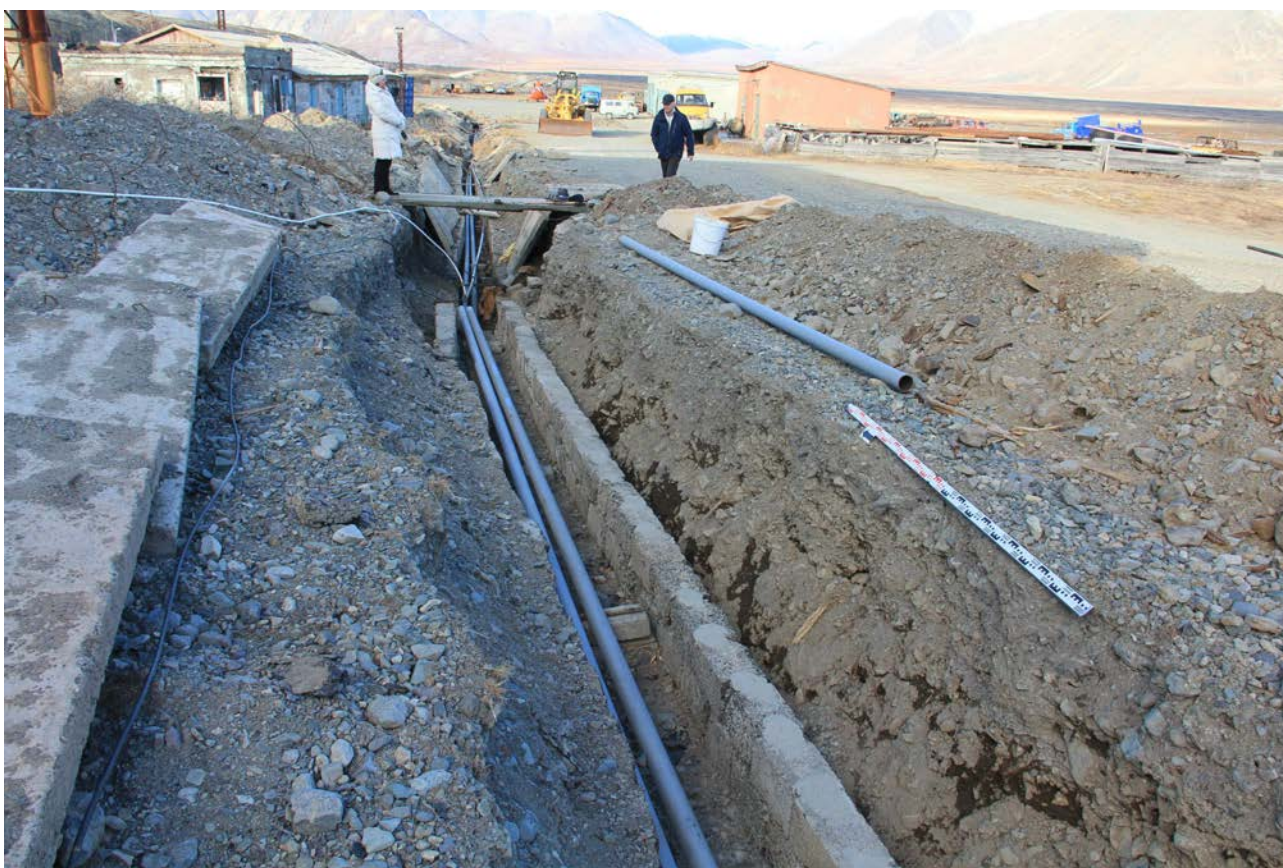
Рис.78. Чукотский АО, городской округ Эгвекино, 2022 год. Проект реконструкции аэропорта “Залив Креста”. Канавы для труб водоснабжения у зданий аэровокзала, гаража, складов. Вид на ССВ. Глубина канавы до 1,8 м.
